Konzept zur nachhaltigen Nutzung von Baurestmassen basierend auf der thematischen Strategie für Abfallvermeidung und Abfallrecycling der EU

(Projekt EnBa)

Bestimmung von Herkunft, Menge, Zusammensetzung und des Verbleibs von Baurestmassen - Recherche

Endbericht

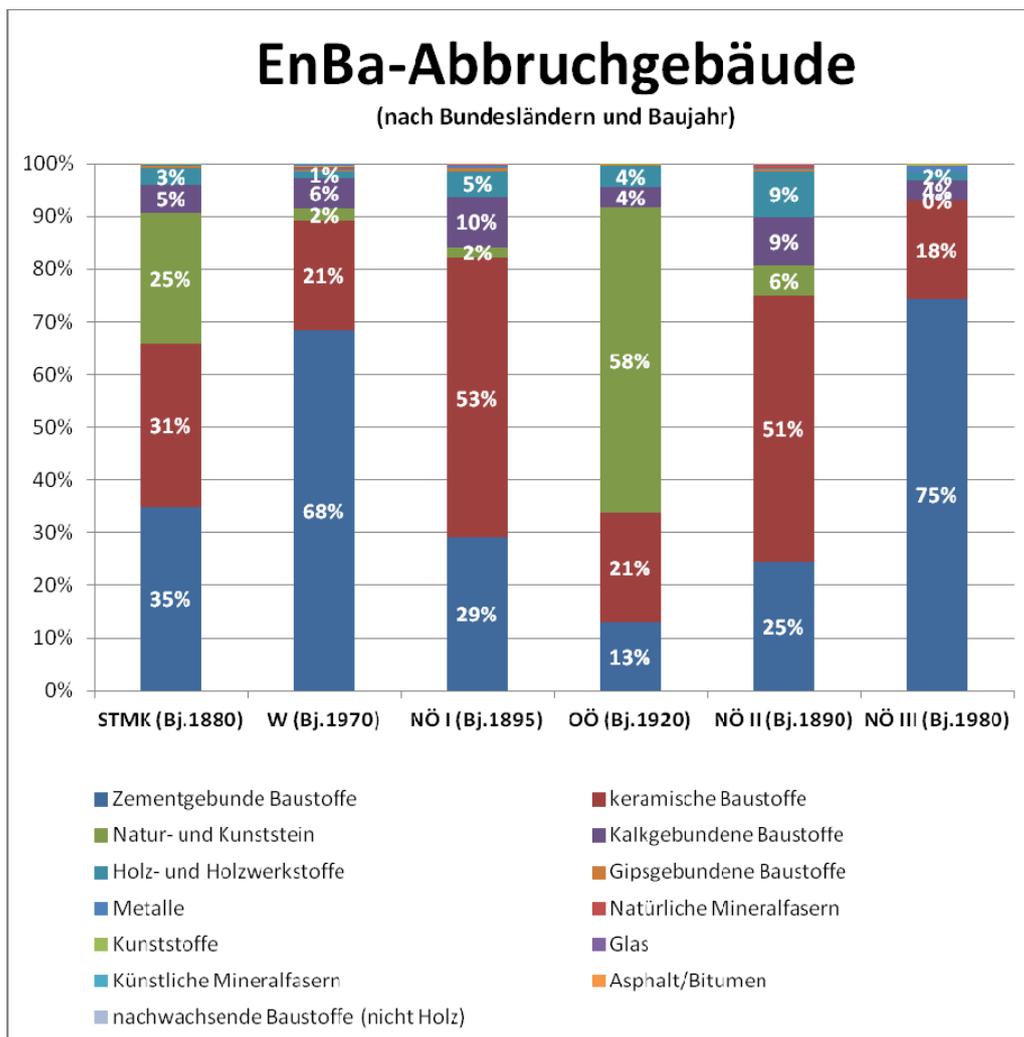
Die Abbildung 1-1 zeigt die **Zusammensetzung der untersuchten Abbrüche**. Es zeigt sich, dass die Materialzusammensetzung im Laufe von 100 Jahren markanten Veränderungen unterworfen ist. So erhöht sich der Betonanteil bei den um 1900 errichteten Gebäuden von ca. 30 % auf ca. 70 % bei Gebäuden, die in der 2. Hälfte des 20. Jhdts. gebaut wurden. Im gleichen Zeitraum reduziert sich der Ziegelanteil von ca. 30 % auf etwa 20 %. Der Anteil von Naturstein ist regional unterschiedlich. In ländlichen Gebieten ist der Einsatz von Naturstein um 1900 stark verbreitet.

Abbildung 1-1: Materialzusammensetzung der untersuchten Abbruchgebäude

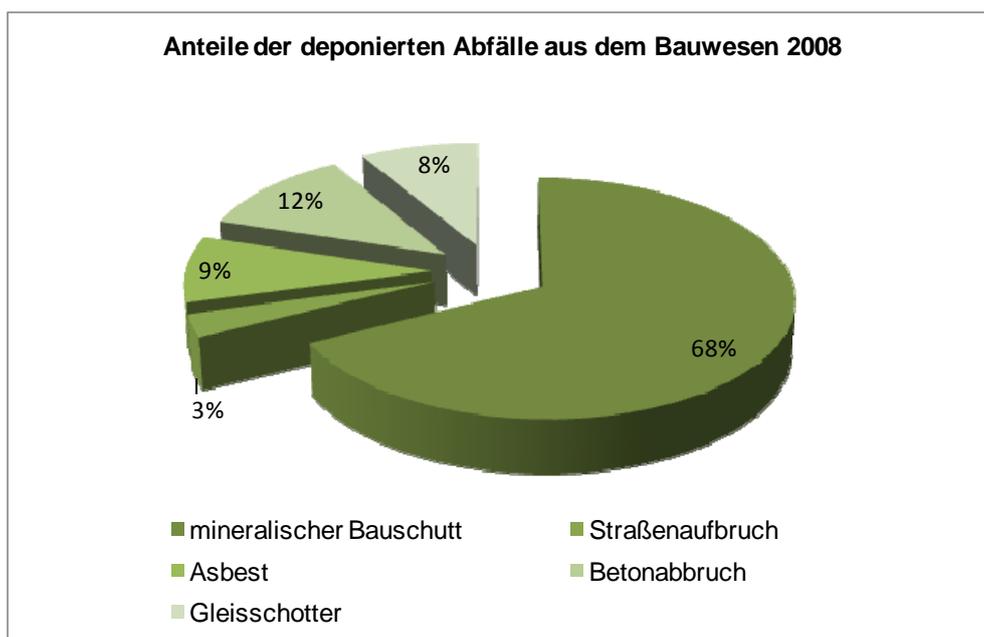
Laut Angaben der Deponiebetreiber wurden im Jahr 2008 Abfallmengen zu folgenden prozentuellen Anteilen auf den steirischen Baurestmassendeponien abgelagert.

Abbildung 4-1: Prozentuelle Verteilung der deponierten Baurestmassen [Daxbeck & Flath, 2009]

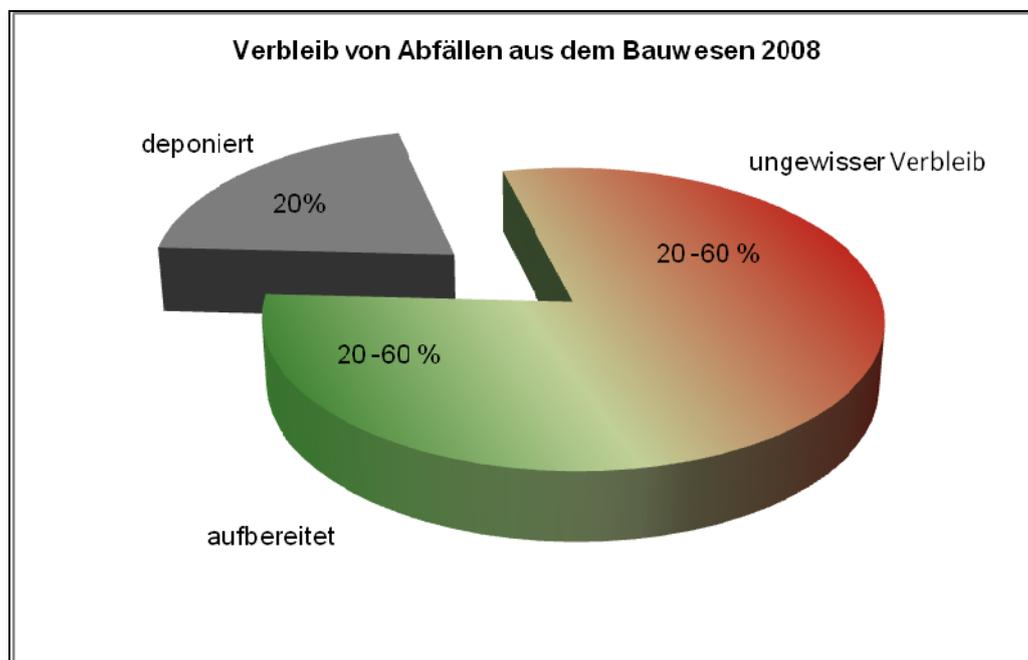
Auf Basis der angeführten Werte muss von einem ungewissen Verbleib von 20-60% der Baurestmassen ausgegangen werden. Neben dem Erhebungsgraubereich, der einen gewissen Anteil ausmacht, kann aber von einem hohen Anteil von bis zu 40% an illegalen Ablagerungen ausgegangen werden. Das Ausmaß dieses Graubereichs zwischen abgelagerter Menge und dem ungewissen Verbleib wird in folgender Darstellung veranschaulicht [Daxbeck & Flath, 2009].

Abbildung 4-10: Verbleib von Abfällen aus dem Bauwesen 2008 [Daxbeck & Flath, 2009]

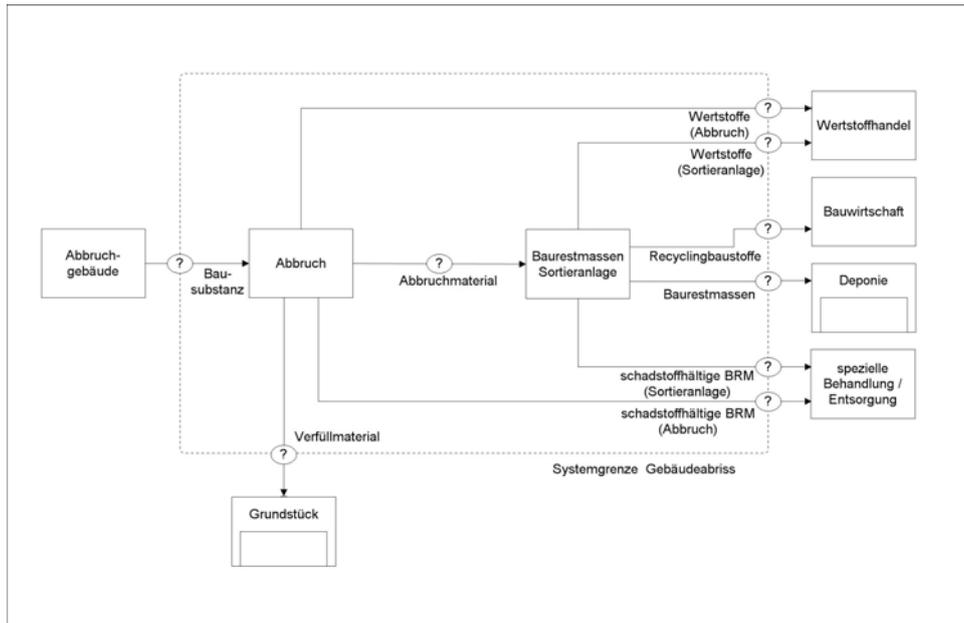
Die Systemdefinitionen werden mit der speziell vom Institut f. Wassergüte, Ressourcenmanagement und Abfallwirtschaft der TU Wien und mit Unterstützung des Lebensministeriums, der Bundesländer Österreichs und der voestalpine entwickelten Software STAN erstellt [Inka software & Cencic, 2007].

Abbildung 5-1: Systemdefinition des Gebäudeabrisses (mit STAN erstellt)

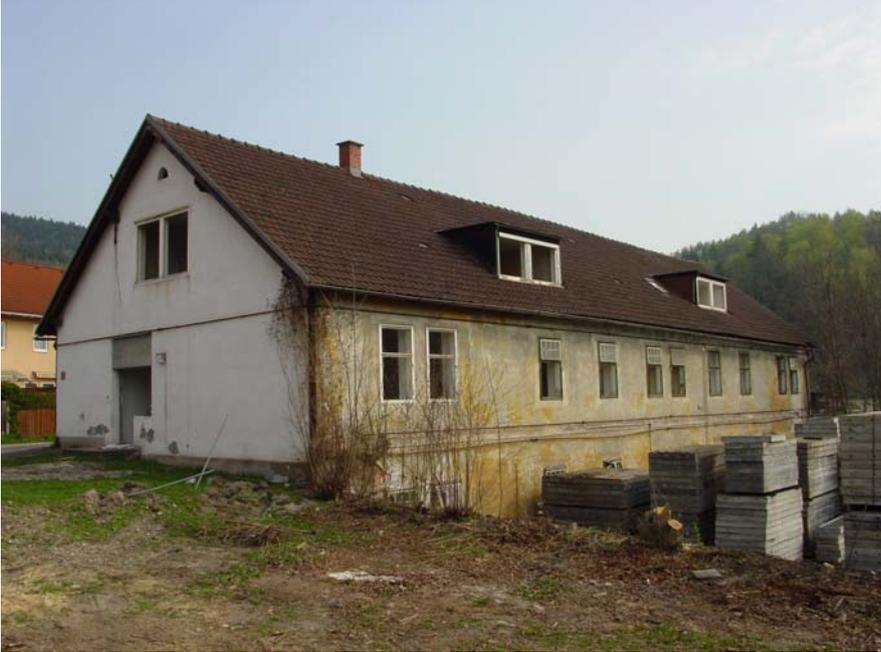
Tabelle 5-1: Beschreibung des Abbruchobjektes Leoben (Steiermark)

Adresse	
Katastralgemeinde	Leoben
Objektnummer	
Typ	Mischnutzung (Büro- und Wohngebäude; Dienstwohnungen)
Baujahr	~ 1870 (mehrere Aus- und Umbauphasen)
Bebaute Fläche	
Wohneinheiten	
Wohnnutzfläche	897°m ²
Umbauter Raum	
Beschreibung	1 Stock hoher Massivziegelbau, 80 % unterkellert, freistehend, hölzernes Satteldach, Ziegeleindeckung Decken über Keller Ziegelplatzel zwischen eisernen Profilträgern, sonst stukkatierte Holzdecken, Kanalanschluss

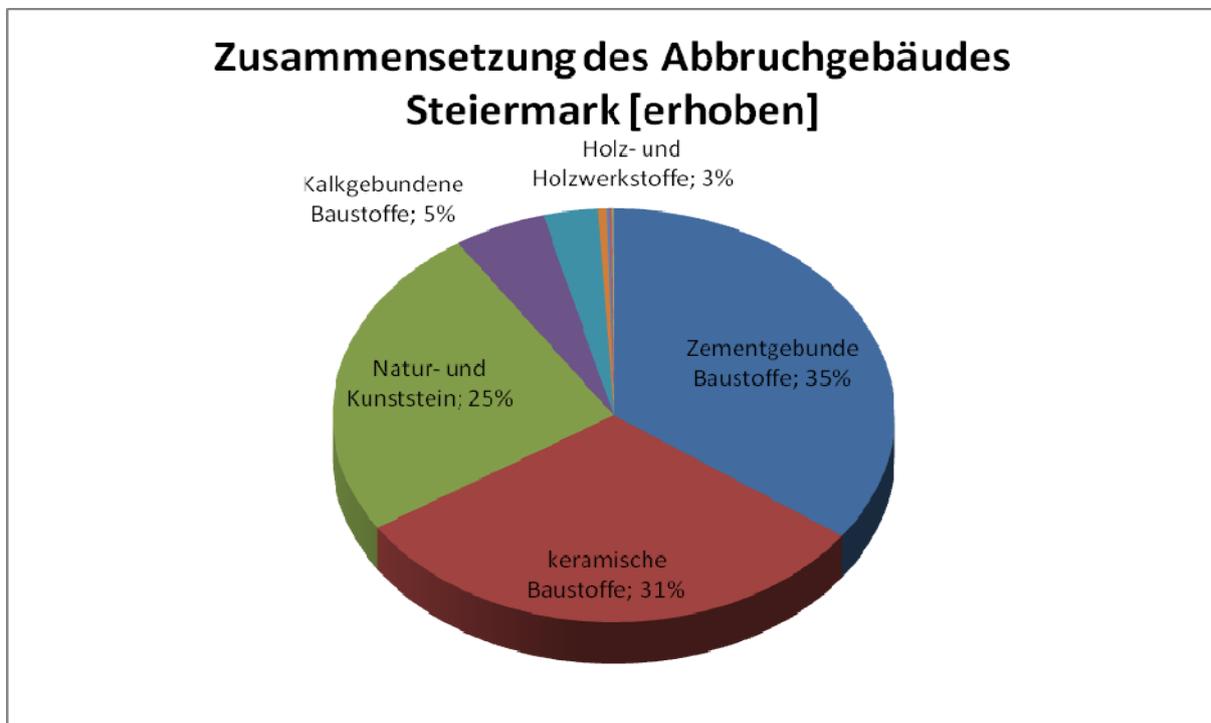
Die Kategorie „Bauschutt“ enthält beinahe die gesamte Menge an mineralischen Baustoffen (ca. 95%). Getrennt gesammelt wurden Produkte aus Faserzement (Dachdeckung), zementgebundene Holzwolleleichtbauplatte (Dämmung), Holzabfälle, Wurzelstücke und Sperr- und Gewerbemüll. Eine Differenzierung in Ziegel- und Betonabbruch fand nicht statt. Der mineralische Bauschutt wurde vor Ort einer Behandlung (Brechen und Sieben) zugeführt und vor Ort wieder verfüllt (Geländeanpassung). Über den Magnetabscheider wurden Fe-Metalle abgeschieden. Nur ein sehr geringer Anteil (ca. 2%) des mineralischen Bauschutts wurde deponiert.

Abbildung 5-2: Zusammensetzung Abbruchgebäude Steiermark

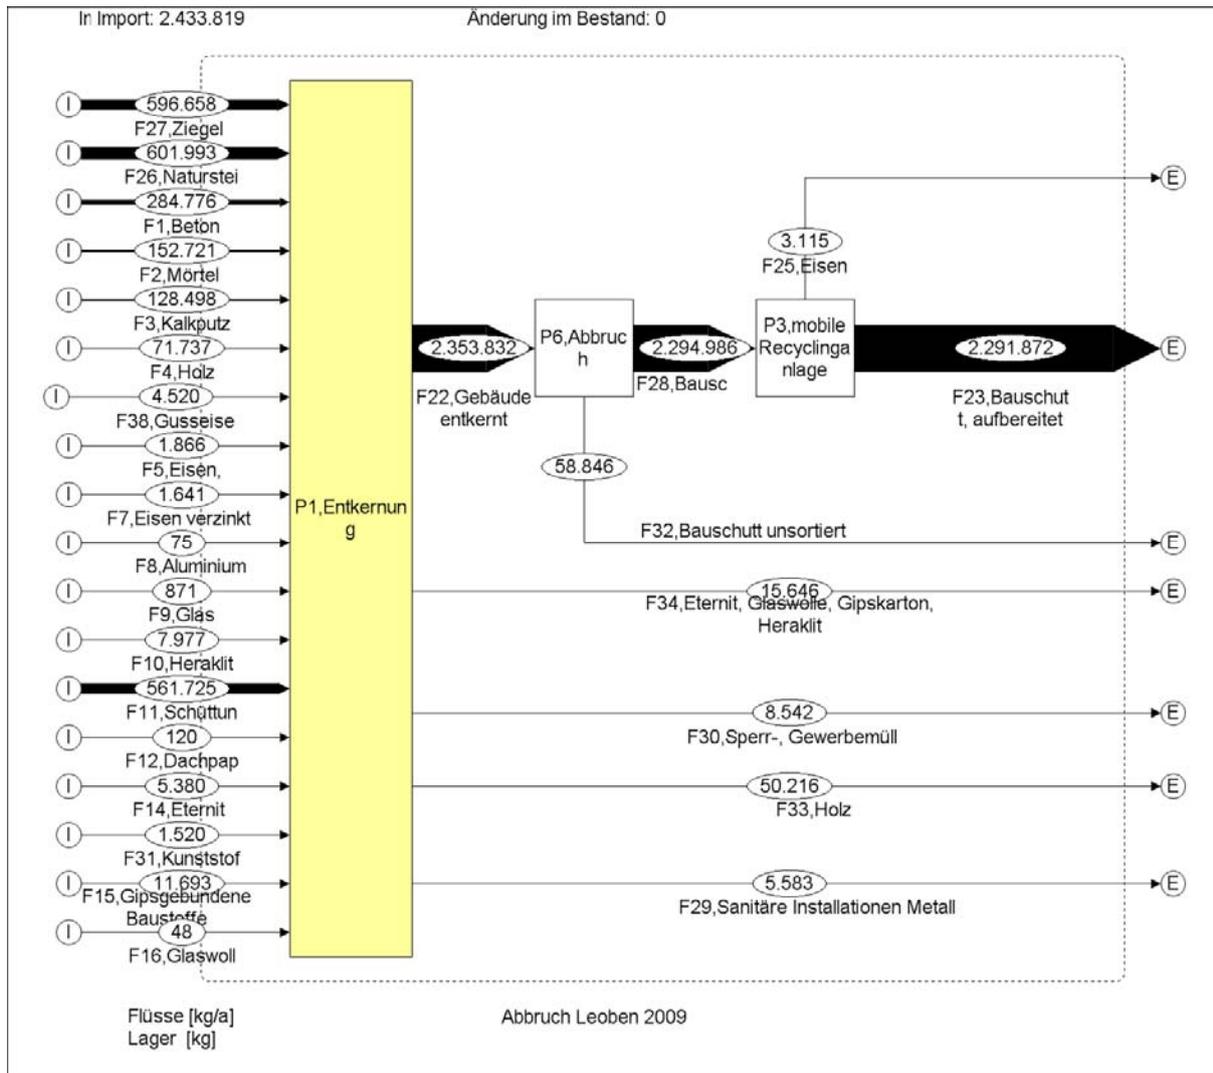
Im Fall von Leoben wird das aufbereitete Material als technisches Schüttmaterial eingesetzt, um die ursprüngliche Geländekante des Grundstückes wieder herzustellen. Da das verwendende Material bautechnischen und ökologischen Kriterien entsprechen muss, ist ein verwertungsorientierter Rückbau unterlässlich. Erst die beim verwertungsorientierten Rückbau durchgeführten Maßnahmen gewährleisten die technische Eignung (Korngröße und physikalische Zusammensetzung) und die ökologische Unbedenklichkeit (Schadstoffgehalt) des Materials.

Abbildung 5-3: Materialflussdiagramm Abbruch Leoben [TU Wien]

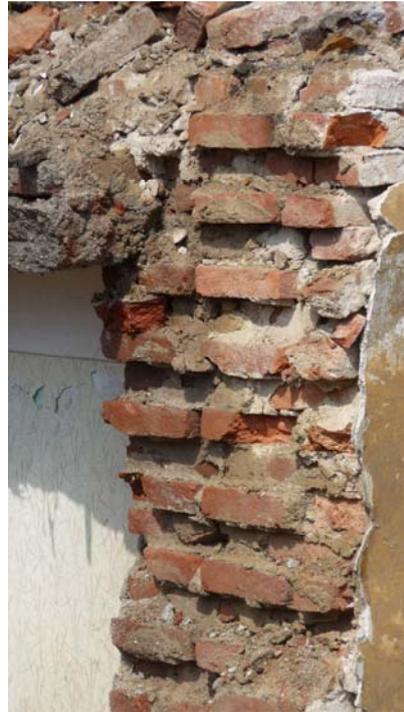
Der Anteil an Ziegel (Vollziegel) liegt beim Abbruchgebäude in Leoben bei 31 %. Beim Abbruch des Gebäudes wurde Beton- und Ziegelabbruch vermischt. Der Bauschutt wurde direkt auf der Baustelle zur Geländeanpassung (technisches Schüttmaterial) verwendet. Eine Sortierung in Beton- und Ziegelabbruch wurde nicht durchgeführt.

Abbildung 5-4: Ziegelmauer tragend

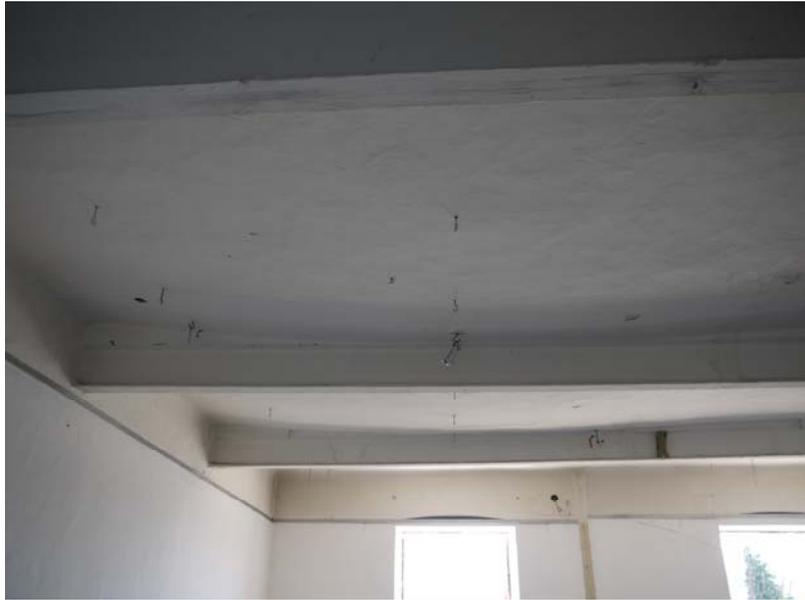
Abbildung 5-5: Eingezogene Stahlträger zur Verstärkung der 1. Geschoßdecke

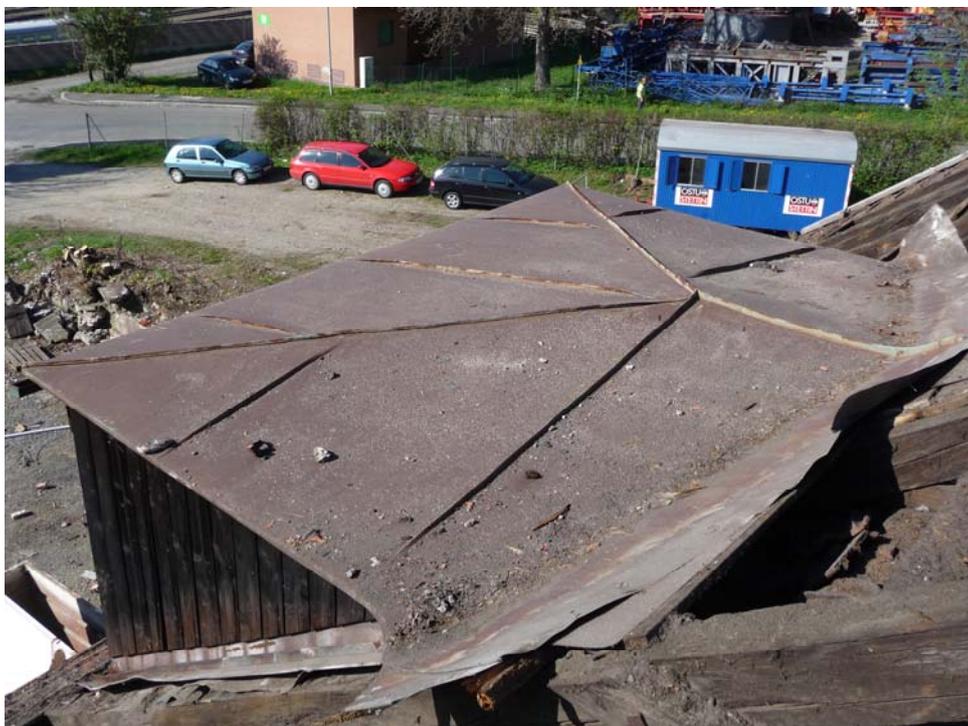
Abbildung 5-6: Eindeckungen mit verzinktem Stahlblech im Dachbereich (Gaupe)

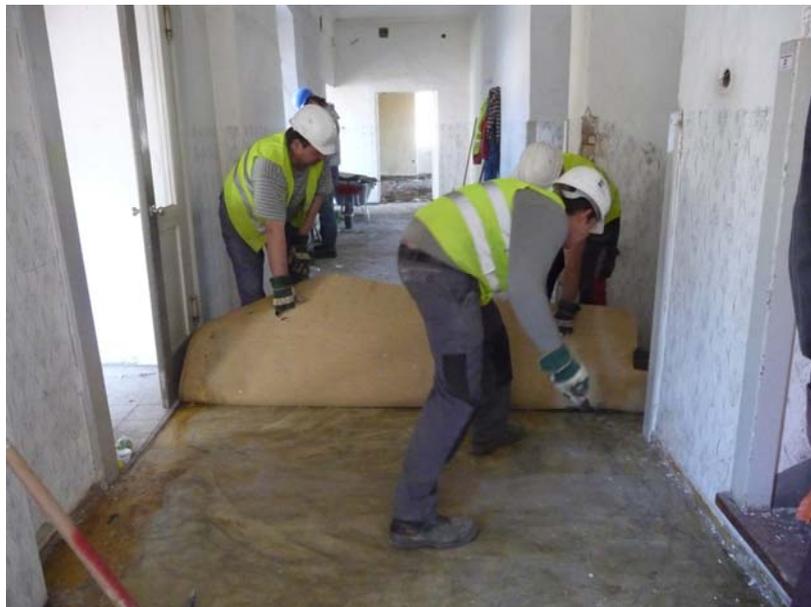
Die im Gebäude in Leoben verbauten Kunststoffe befinden sich vor allem in Bodenbelägen. Im Gebäude wurden großzügig Kunststoffbeläge über bereits bestehende Holzböden verlegt. Aufgrund der Tatsache, dass Kunststoffböden meist geklebt werden stellen sie eine Herausforderung an den verwertungsorientierten Rückbau dar. Weitere Quellen von Kunststoff sind Kabelkanäle und Wandbeläge, wobei diese Bauelemente eine untergeordnete Rolle spielen. Insgesamt sind ca. 1.500 kg an Kunststoffen im Abbruchgebäude enthalten.

Abbildung 5-7: Rückbau von Kunststoffbodenbelägen

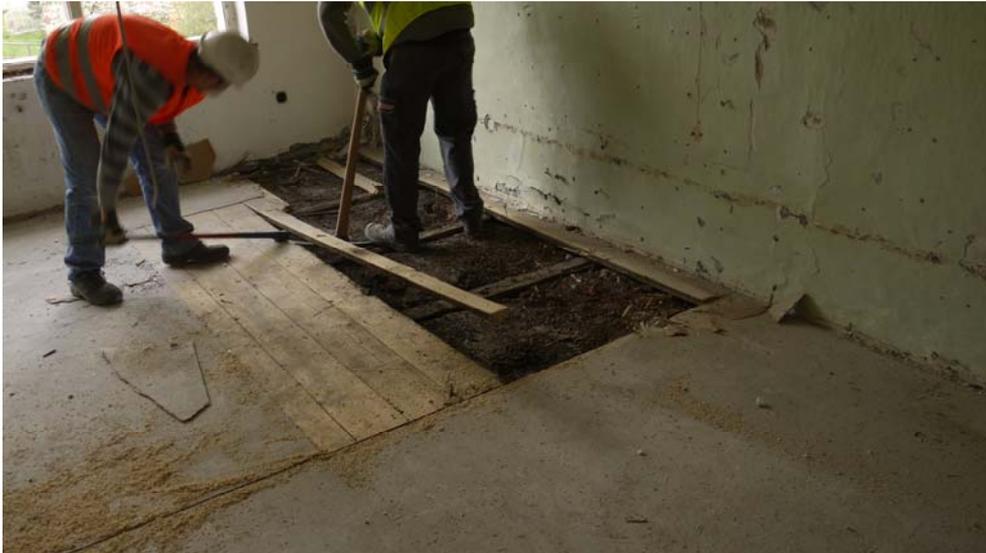
Abbildung 5-8: Holzblindboden

Hauptfracht an Holz und Holzbaustoffen sind der Dachstuhl (Gebälk und Dachlattung), Tramdecken, Bodenbeläge (Parkett) und Fenster und Türen. Holz wird weiters bei der Errichtung von Zwischenwänden in Leichtbauweise (z.B. Gipskartonplatten) als Ständer verwendet. Insgesamt wurden ca. 76.000°kg Holz und Holzbaustoffe in Leoben verbaut.

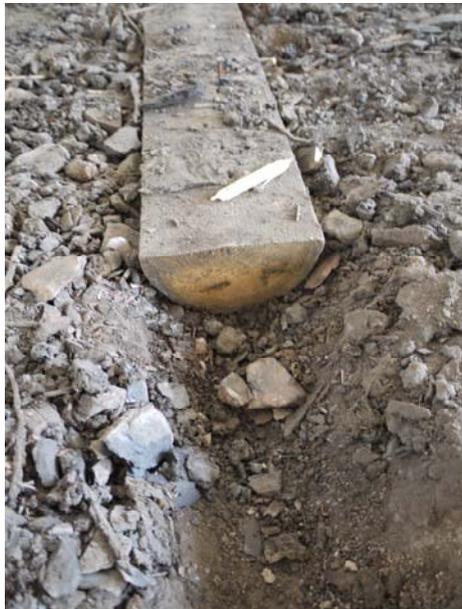
Im Bereich der Fußbodenkonstruktion sind hier Schüttungen gemeint. Diese Schüttungen dienen der Schalldämmung und bestehen im Abbruchgebäude vor allem aus Schlacken. Aufgrund der geographischen Nähe zur Schwerindustrie in der Mur-Mürz-Furche liegt der Schluss nahe, dass die Schlacken aus den Hochöfen der Stahlindustrie stammen. Es wurden bei der Laboranalyse Bleigehalte bis zu 890 mg Pb/kg gemessen. Der Grenzwert für Baurestmassendeponien liegt bei 500 mg Pb/kg. Dementsprechend kann die Schüttung nicht auf einer Baurestmassendeponie abgelagert werden. Das Vermischen von kontaminierten Abfällen mit unbelasteten Abfällen ist aufgrund des gegebenen Vermischungsverbotes lt. AWG 2002 nicht zulässig. Die kontaminierte Schüttung darf aus diesem Grund nicht mit anderen mineralischem Bauschutt vermengt, behandelt und verwertet werden. Ebenfalls sehr hohe Bleikontaminationen wurden in Boden- und Wandbelägen aus Keramik (Fliesen) detektiert. Die Bleifracht bei Keramikfliesen befindet sich in den Farbpigmenten.

Abbildung 5-10: Fußbodenkonstruktion mit Schlacke und Polsterholz

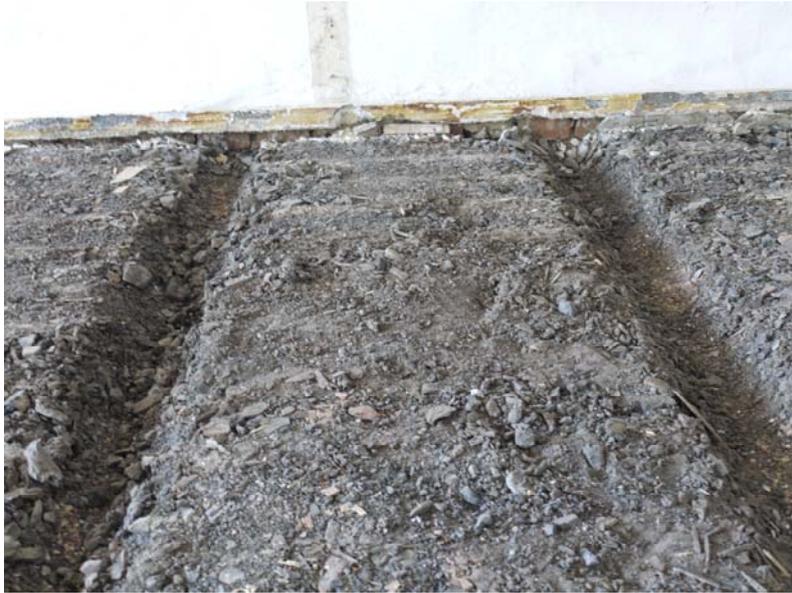
Abbildung 5-12: Schlackenschüttung im Fußbodenbereich

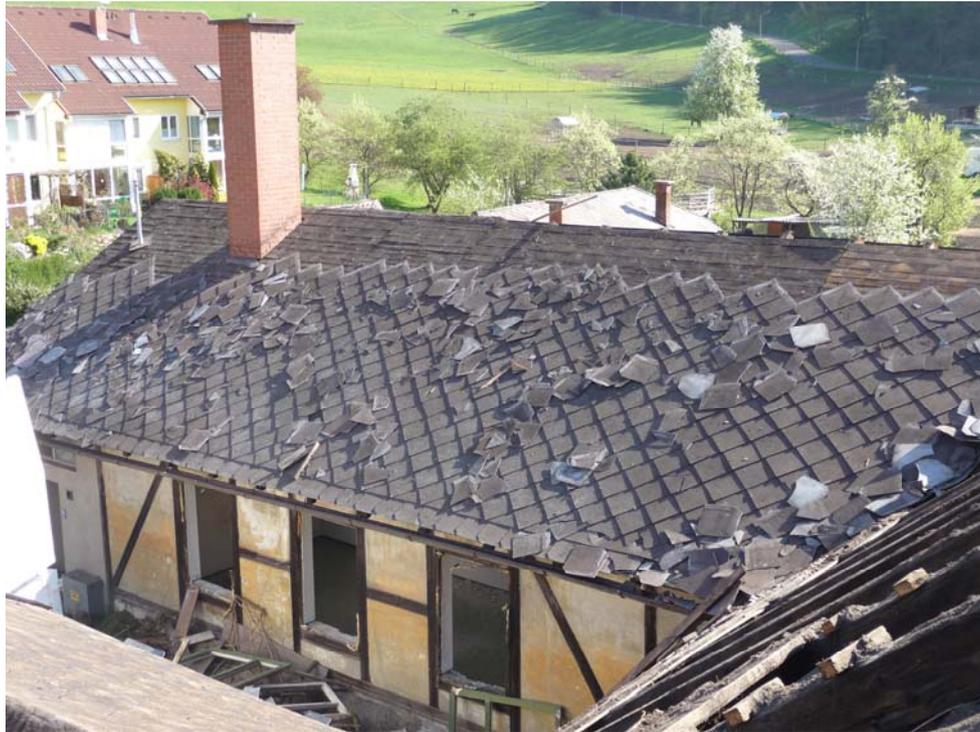
Im Bereich der später entstandenen Zubauten (Eingangsbereich, Küche bzw. Sanitäranlagen) wurden im Dachbereich großflächig Faserzementplatten verbaut. Da diese Dachdeckerarbeiten vor 1990 durchgeführt wurden ist davon auszugehen, dass die Faserzementplatten. Diese Annahme wurde bei den Laboruntersuchungen (siehe Action 2) bestätigt.

Abbildung 5-13: Faserzementplatten im Bereich des Zubaus (Küche und Sanitärbereich)

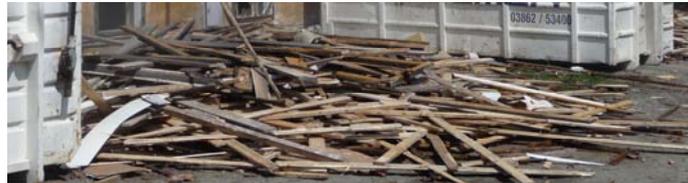
Abbildung 5-14: Getrennte Sammlung von Altholz (Rückbau)

Die rückgebauten Elemente von Altholz wurden getrennt gesammelt.

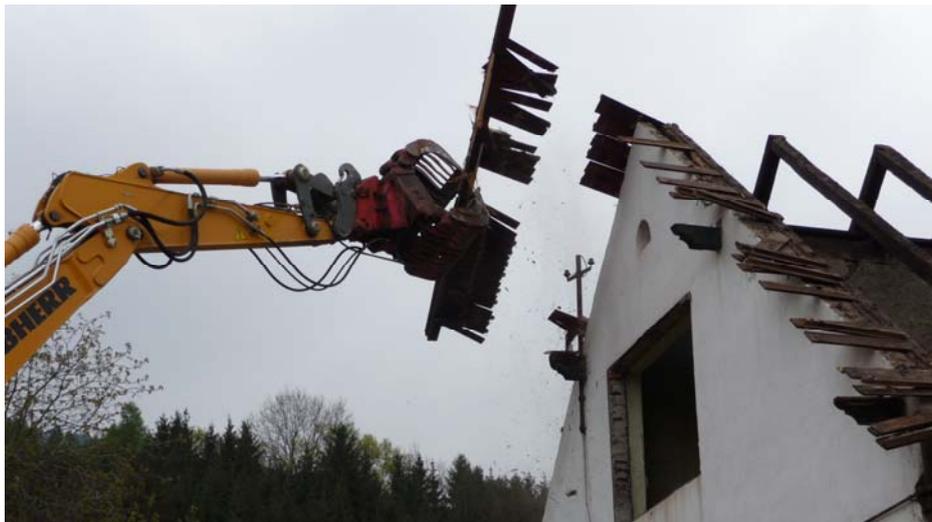
Die verbleibenden Holzelemente befinden sich vor allem im Bereich der Tramdecken und des Dachstuhls. Da diese Bauelemente eine tragende Funktion ausüben können sie erst beim Abbruch abgetrennt werden. Großvolumige Elemente (z.B. Dachsparren und Trame) werden mit dem Greifer aus dem Abbruchgebäude separiert. Kleinteilige Elemente verbleiben im Gebäude und können nicht separiert werden und gehen als organischer Anteil in die mineralische Baurestmassen ein.

Abbildung 5-15: Abgreifen von Dachsparren

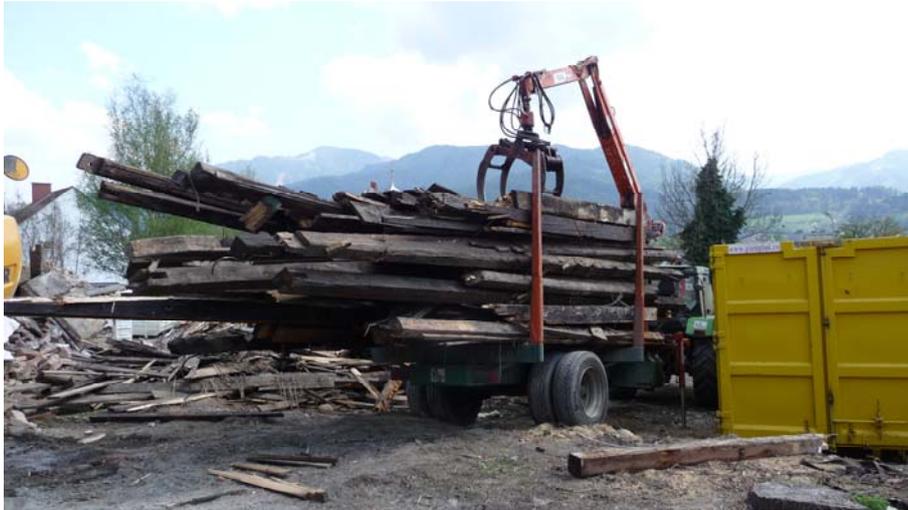
Abbildung 5-16: Abtransport von Altholz

Die Verwertungswege von Altholz ergeben sich aus der möglichen Kontaminierung (z.B. Beschichtungen, Biozide usw.). Unbehandeltes Holz kann einer stofflichen Verwertung (z.B. Spanplattenindustrie) zugeführt werden. Beschichtetes und behandeltes Holz muss in der Regel thermisch in geeigneten Anlagen verwertet werden.

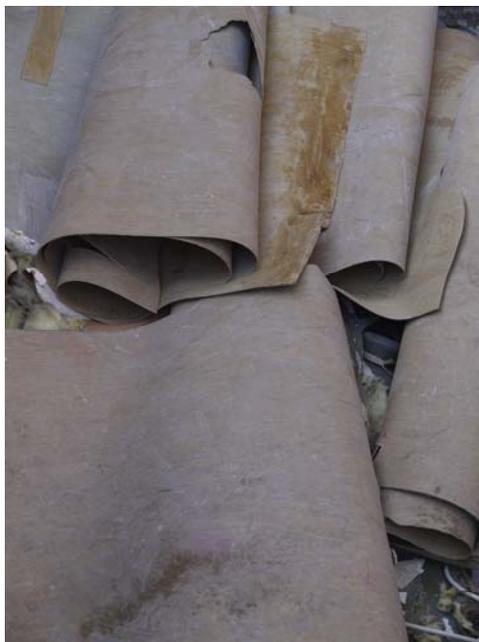
Abbildung 5-17: Rückgebaute und getrennt gesammelte Bahnen von Kunststoffbodenbelägen

Kunststoff findet sich vor allem in den Bodenbelägen wieder. Kunststoffbodenbeläge sind meist mit dem unten liegenden Estrich verklebt, stellen somit eine Herausforderung für den verwertungsorientierten Rückbau dar. Die Bodenbeläge werden abgeschabt und getrennt gesammelt. Die gesammelten Kunststoffabfälle werden einer thermischen Verwertung zugeführt.

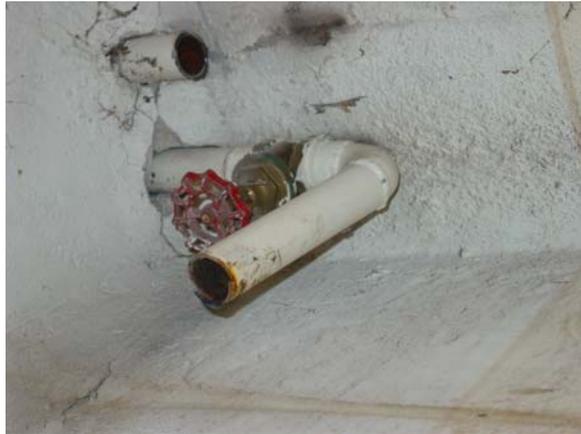
Abbildung 5-18: Abgetrennte Rohrleitungen

Bei der Entkernung werden Heizungs- und Sanitäreanlagen abgebaut. Dabei handelt es sich vor allem um Heizkörper, Rohrleitungen und Bleche im Dachbereich (siehe Abbildung 5-6).

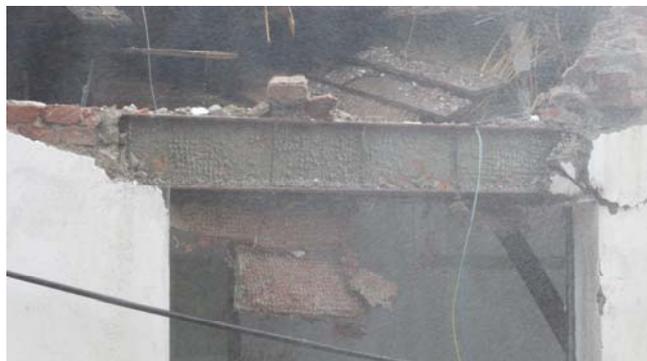
Beim Abbruch werden großvolumige Bauteile der tragenden Struktur mit dem Bagger abgegriffen. Dabei handelt es sich vor allem um eingezogene Stahlträger zur Verstärkung der Deckenkonstruktion und/oder Überlager.

Abbildung 5-20: Eingezogenes Stahlüberlager (Abbruch)

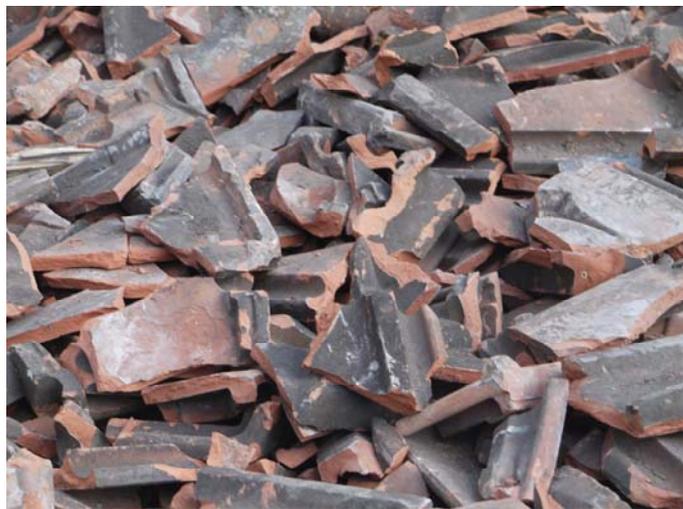
Abbildung 5-21: Ziegelbruch (Dachdeckung)

Während der Phase der Entkernung wird die Dachdeckung (Tonziegel) selektiv rückgebaut, wird aber im Zuge der Aufbereitung der mineralischen Fraktion mit behandelt.

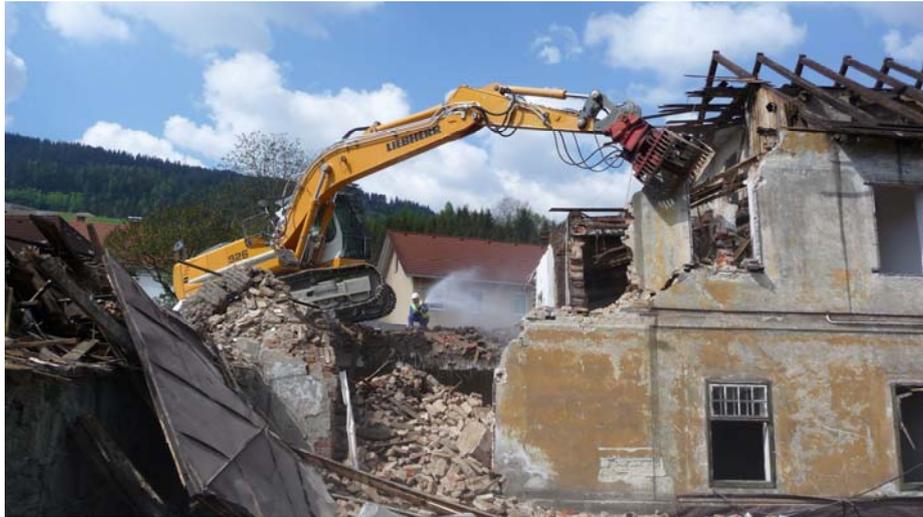
Beim Abbruch wird mit schwerem Gerät die tragende Substanz abgegriffen. Potenziell kontaminierte Bauelemente (z.B. Kamin) werden nicht separiert. Beim Abbruch ist eine Trennung zwischen Beton und Ziegel nicht möglich. Beide Fraktionen werden im mineralischen Bauschutt vermengt.

Abbildung 5-22: Abgreifen der Ziegelmauer

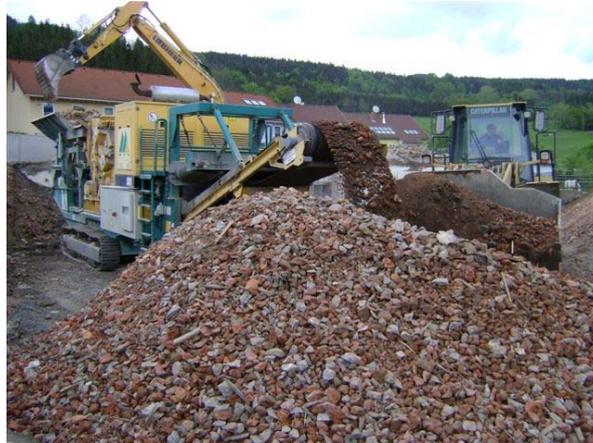
Die mineralischen Baurestmassen werden vor Ort mit einem mobilen Brecher aufbereitet, um dann als technisches Schüttmaterial auf der Baustelle wieder eingesetzt zu werden. Störstoffe werden über einen Magnetabscheider (Fe-Metalle) und eine händische Nachsortierung ausgeschleust.

Abbildung 5-23: Brechen des mineralischen Mischabbruchs vor Ort

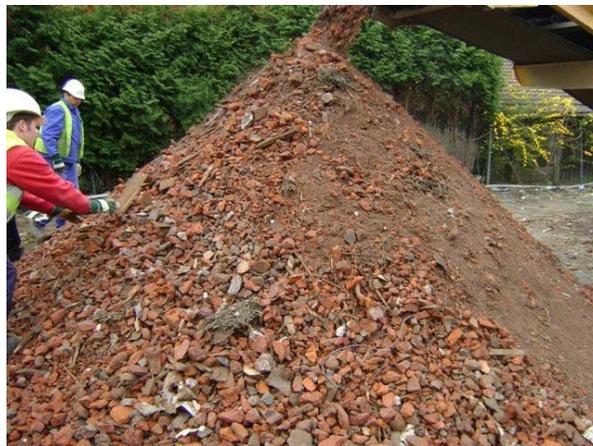
Abbildung 5-24: Händische Sortierung von Störstoffen

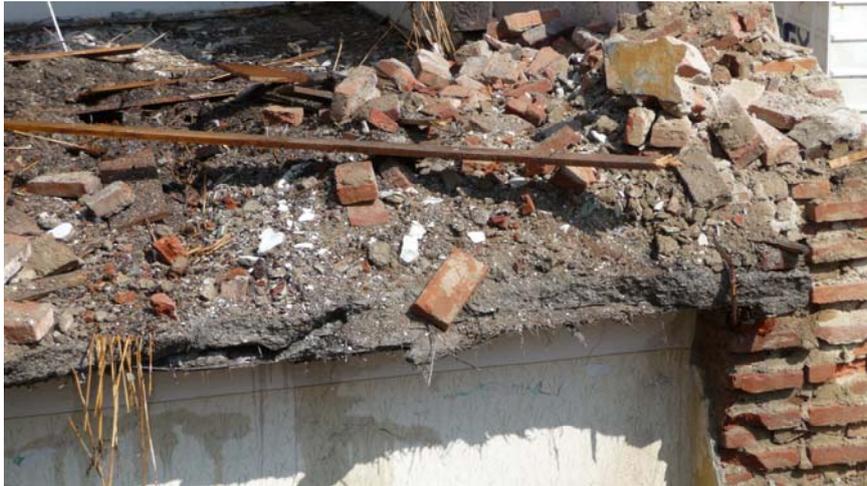
Abbildung 5-25: Schlackenschüttung beim Abbruch

Die stark bleihaltigen Bauelemente werden beim Abbruch mit den restlichen mineralischen Baurestmassen vermengt.

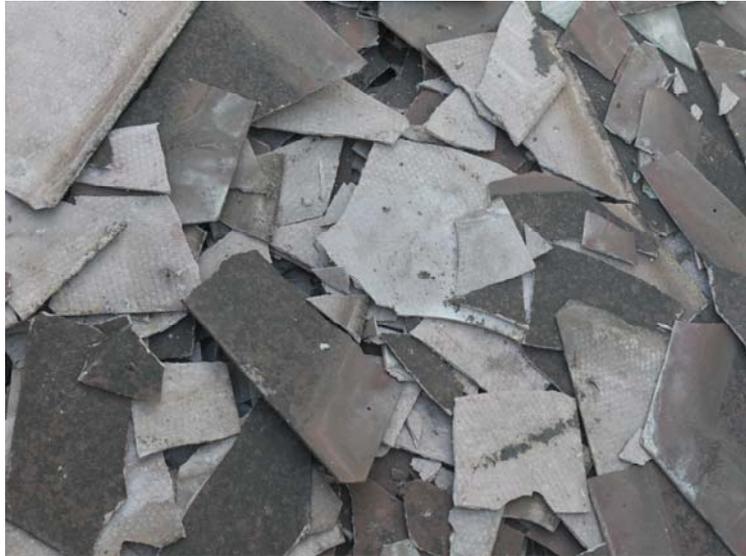
Während der Entkernung wurden die Faserzementplatten der Dachdeckung manuell abmontiert und getrennt gesammelt. Bei der Demontage muss auf eine mechanische Beanspruchung weitestgehend verzichtet werden, um lungengängige Fasern nicht freizusetzen.

Abbildung 5-26: getrennt gesammelte Faserzementplatten

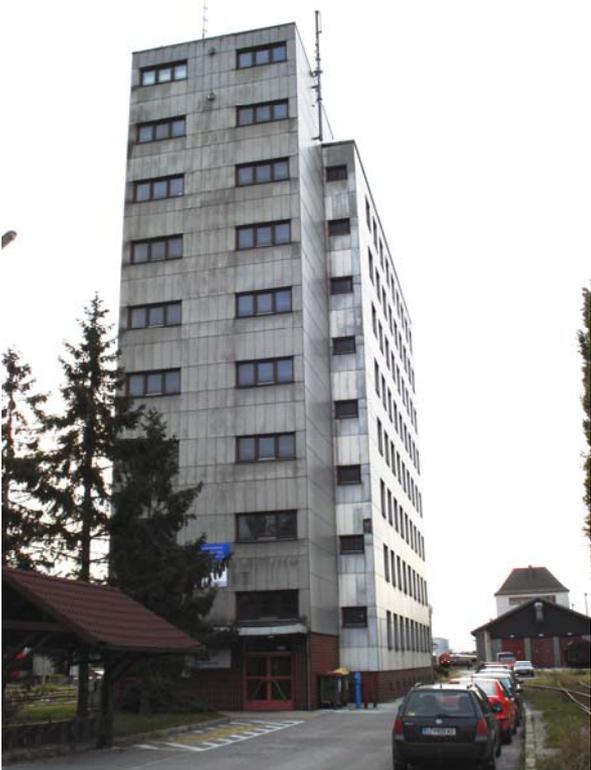
Tabelle 5-3: Beschreibung des Abbruchobjektes Wien

Katastralgemeinde	Wien
Typ	Mischnutzung (Büro- und Wohngebäude; Dienstwohnungen)
Baujahr	1970
Beschreibung	Stahlbetonskelettbau Freistehend Stahlbetondecken Zwischenmauern aus Hochlochziegel Fassade aus Faserzementplatten Flachdach (Aluminium); teilweise verzinktes Stahlblech

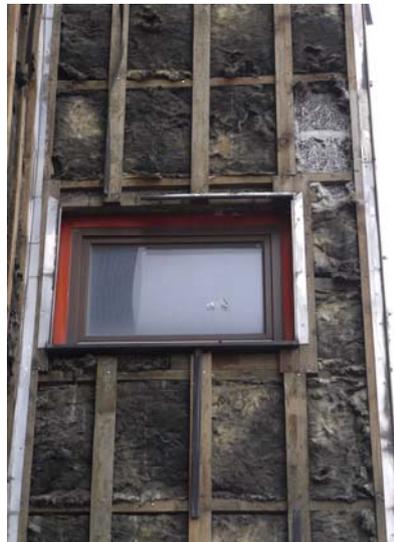
Abbildung 5-27: Holzlatten im Fassadenbereich

Das im Jahr 1970 errichtete Gebäude am Gelände des ehemaligen Südbahnhofes steht für eine geänderte Bauweise in der 2. Hälfte des 20. Jahrhunderts. Der Beton ist in dieser Bauweise der bestimmende Baustoff. Der Holzanteil sinkt durch die Verwendung von Betonelementen rapide. Anstatt von Tramdecken werden Stahlbetondecken gebaut. Das Steildach wird zum Flachdach. Der Einsatz von Holz reduziert sich auf den Innenausbau und die Fassadenverkleidung. Der Dachstuhl des Abbruchgebäudes in Wien hat keine tragende Rolle mehr und ist im Gegensatz zu den restlichen Abbruchgebäuden aus Sicht der Holzfracht von einer geringeren Bedeutung.

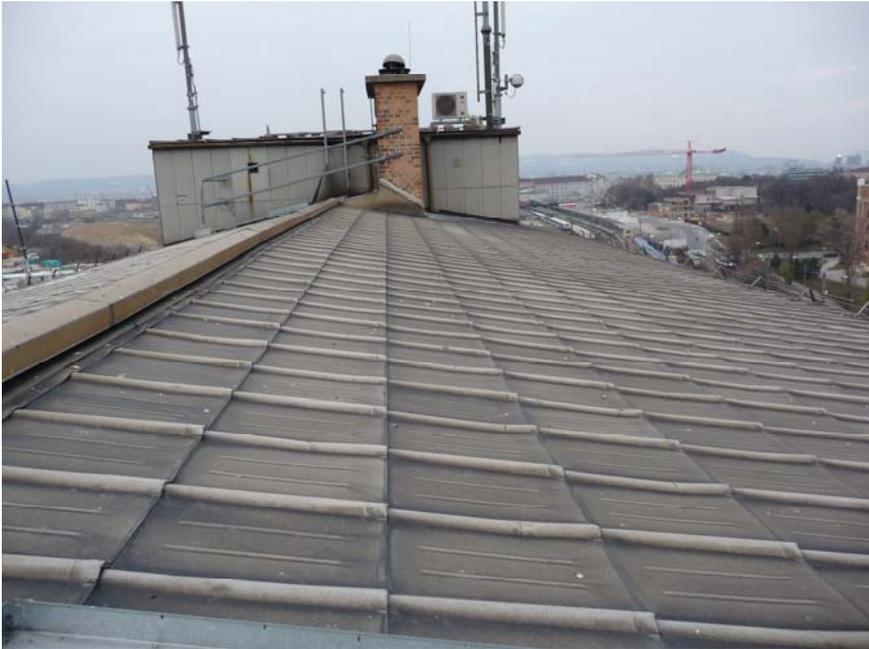
Abbildung 5-31: Dachschindeln aus Aluminium

Die Dachdeckung des Gebäudes besteht zu überwiegendem Anteil aus Aluminium-Dachschindeln.

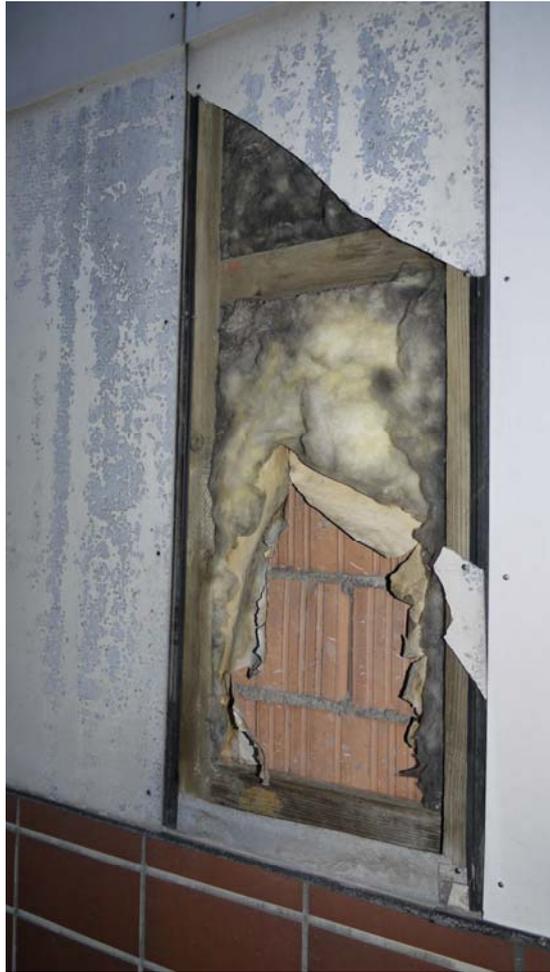
Abbildung 5-32: Fassadenverkleidung aus Faserzementplatten (mit Dämmung aus Glaswolle)

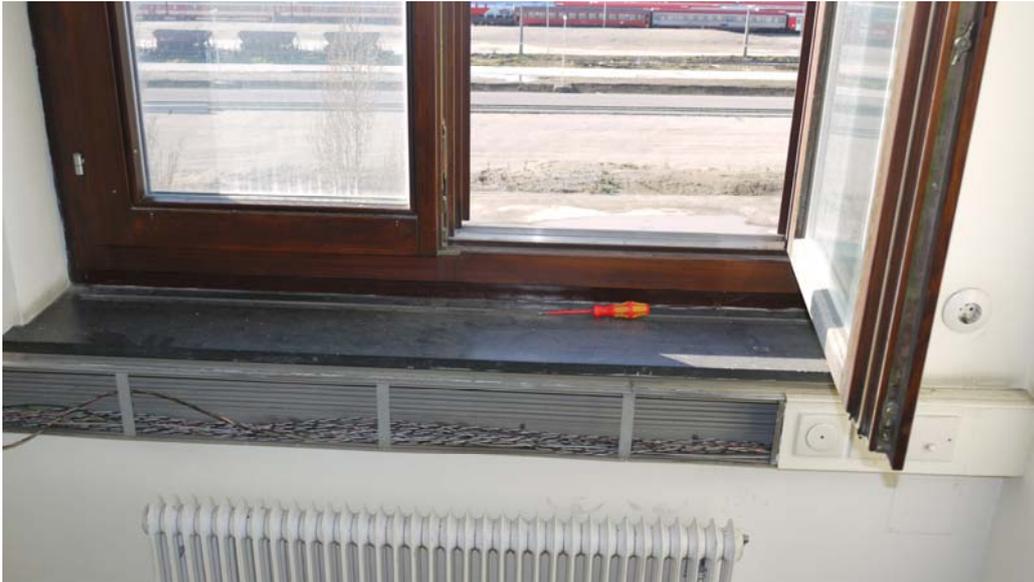
Eine weitere Quelle von Asbest sind die im Innenbereich verbauten Fensterbänke.

Abbildung 5-33: Asbesthaltige Fensterbank

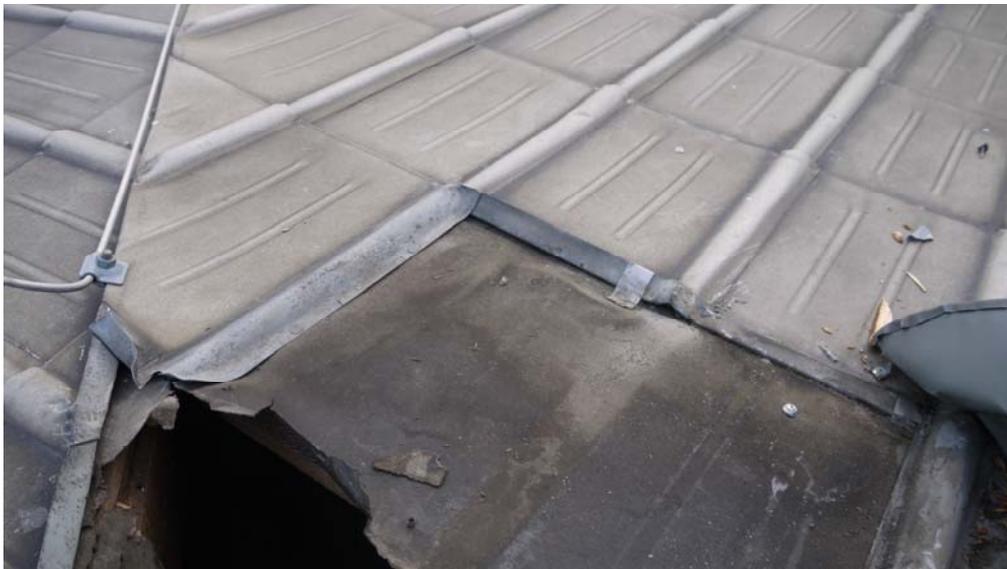
Erhöhte Zink-Werte wurden im Bereich der Teerpappen im Dachbereich identifiziert. Der Grenzwert laut DVO 2008 für Baurestmassendeponien liegt bei 1.500^omg Zn/kg. In der Teerpappe im Dachbereich wurden Zink-Höchstwerte von 1.850^omg Zn/kg gemessen.

Abbildung 5-34: Teerpappe unter Alu-Dachschindeln

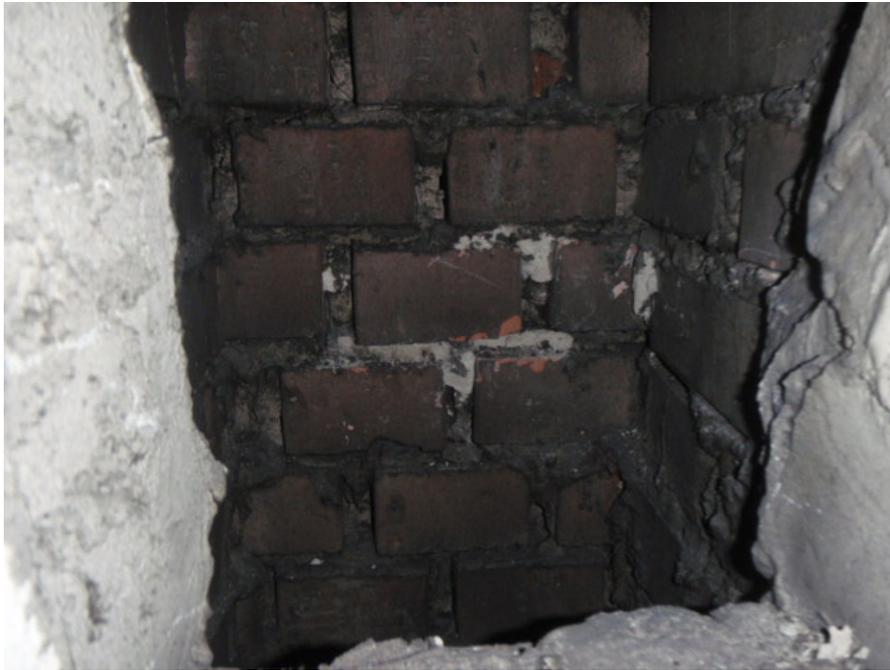
enthalten. Die erhöhten PAK-Werte im Kamin sind nutzungsbezogen durch die Verfeuerung fossiler Brennstoffe.

Abbildung 5-35: Ablagerungen im Kamin

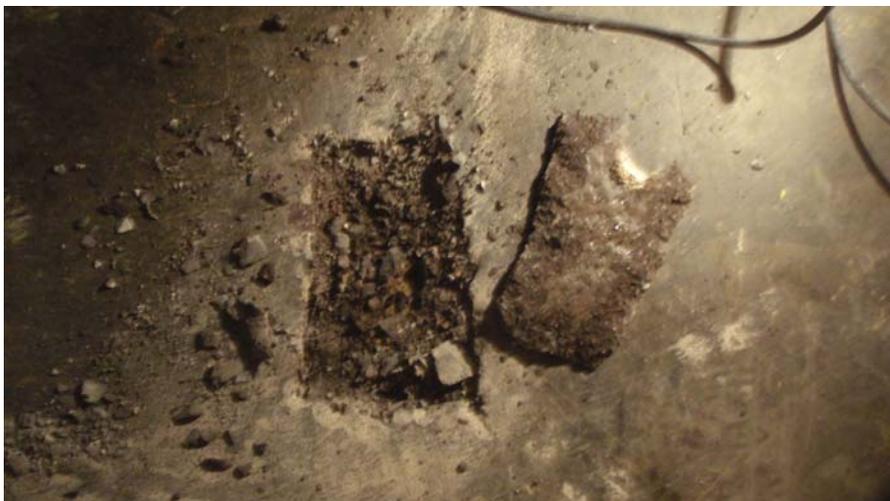
Abbildung 5-36: Gussasphalt im Kellerbereich

Grenzwert laut DVO 2008 für Baurestmassendeponien liegt bei 30^omg PAK/kg. In Bauteilen des Abbruchgebäudes in Wien wurden in mehreren Bauteilen erhöhte PAK-Werte festgestellt. Diese sind meist baustoffbezogen im Gussteer, Teerpappen und in Kunststoffbahnen

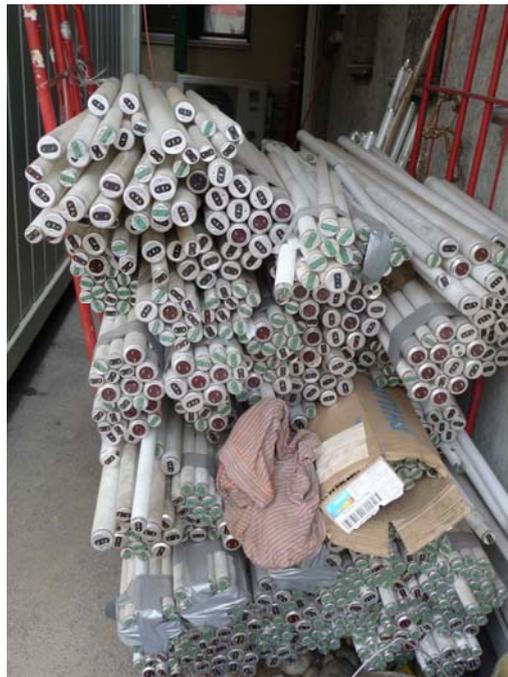
Abbildung 5-37: getrennte Sammlung von quecksilberhaltigen Leuchtstoffröhren

Dieses Schwermetall ist in handelsüblichen Leuchtstoffröhren und so genannten Energiesparlampen in Spuren enthalten. Der Ausbau der Leuchtmittel ist deswegen angeraten. Beim Rückbau muss auf die Unversehrtheit der Leuchtmittel Acht gegeben werden, da ansonsten das in der Leuchtschicht enthaltene Quecksilber in die Umwelt gelangen kann.

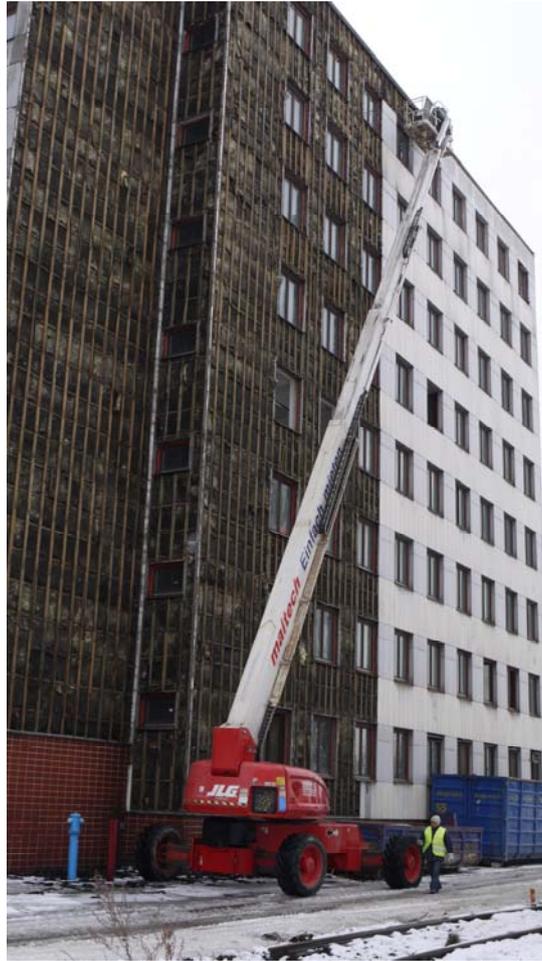
Abbildung 5-38: Selektiver Rückbau der Fassade aus Faserzementplatten

Asbesthaltige Bauelemente müssen beim Rückbau mit besonderer Vorsicht behandelt werden. Bei einer mechanischen Beanspruchung (brechen, schneiden) werden lungengängige Fasern freigesetzt, die die Gesundheit schädigen. Dem selektiven Rückbau kommt hier eine besondere Rolle zu. Beim Abbruchgebäude wurde die Fassadenbekleidung aus Faserzementplatten aufwendig manuell demontiert. Dafür wurde eine Hebebühne verwendet. Dadurch konnte die sichere Demontage dieses asbesthaltigen Bauteils sichergestellt werden. Ebenfalls ohne mechanische Behandlung wurden die asbesthaltigen Fensterbänke demontiert.
