Konzept zur nachhaltigen Nutzung von Baurestmassen basierend auf der thematischen Strategie für Abfallvermeidung und Abfallrecycling der EU

(Projekt EnBa)

Bestimmung von Herkunft, Menge, Zusammensetzung und des Verbleibs von Baurestmassen - Recherche

Endbericht

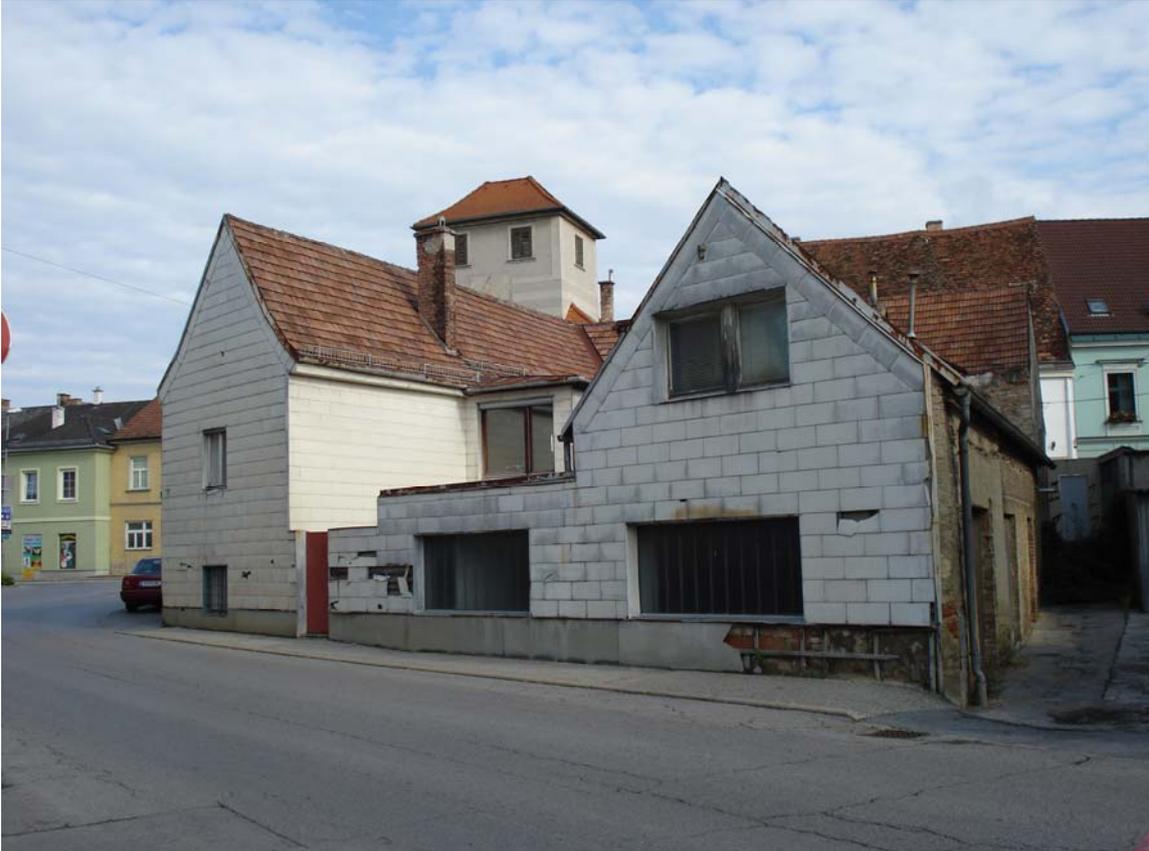
Tabelle 5-4: Beschreibung des Abbruchobjektes Niederösterreich I

Katastralgemeinde	Stockerau
Typ	Mischnutzung (Büro- und Wohngebäude; Dienstwohnungen)
Baujahr	1895 (Zu- und Umbauten um 1980)
Beschreibung	freistehend Teilunterkellert (ca. 10%) Ziegelbauweise (Altbau) Mauersteine (Zubauten) Fassade Faserzementplatten Dachdeckung aus Ziegel Tramdecken

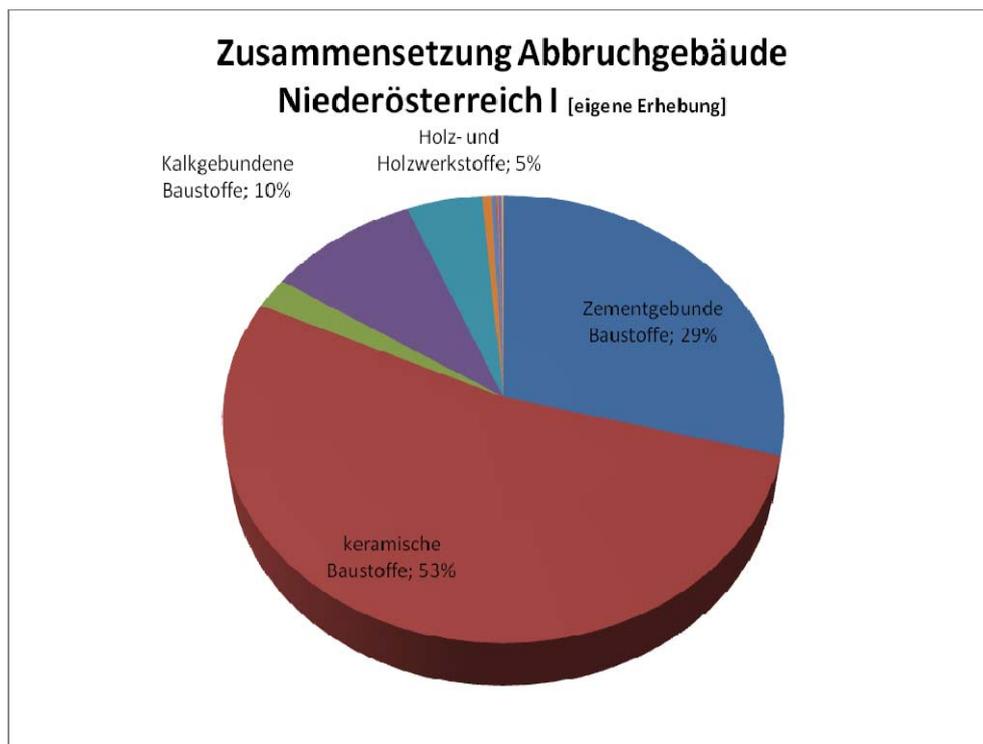
Das Gebäude besteht hauptsächlich aus mineralischen Baustoffen. Es wurden hauptsächlich Vollziegel und zementgebundene Baustoffe verwendet. Durch die Umbauphasen wurden auch neue Baumaterialien (z.B. Gipsdielen und Gipskartonplatten) verbaut, sind aber in Hinblick auf die Massenbilanz von geringer Bedeutung. An die 96 % des Gebäudes sind aus mineralischen Baumaterialien (Zementgebundene, kalkgebundene und keramische Baustoffe). Der hohe Holzanteil (ca. 5 %) lässt eine Deponierung der Baurestmassen ohne selektiven Rückbau oder nachträgliche Behandlung nicht zu. Laut Deponieverordnung 2008 darf der Anteil an organischem Material 3 Massenprozent TOC nicht übersteigen. Andere Baumaterialien wie Metalle, Kunststoffe und Asphalt/Bitumen sind massentechnisch von geringer Bedeutung.

Abbildung 5-44: Zusammensetzung Abbruchgebäude NÖ I

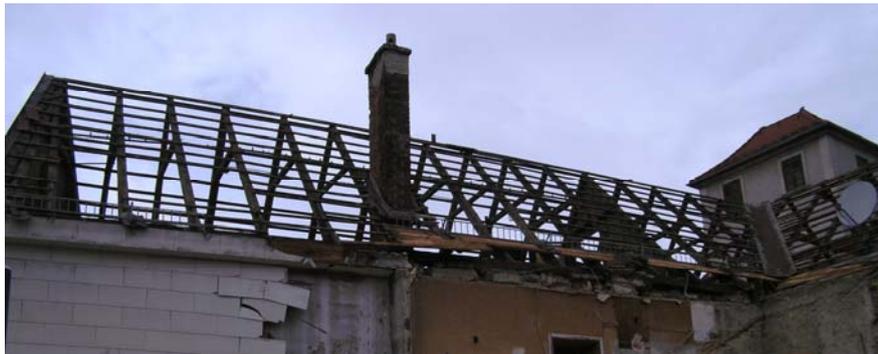
Abbildung 5-45: Holzdachstuhl

Die Holzfracht im Gebäude setzt sich vor allem aus dem Dachstuhl und der Tramdecke zusammen. Daneben sind noch Bodenbeläge, Türen und Fenster aus Holz vorhanden. Insgesamt wurden knapp 27t Holz und Holzwerkstoffe im Haus verbaut.

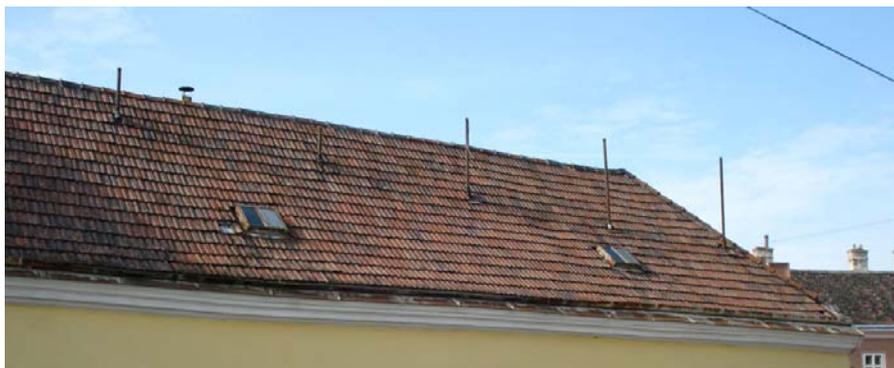
Abbildung 5-46: Dachdeckung aus Dachziegel

Das Gebäude ist zu größten Teilen aus keramischen Baustoffen (Vollziegel) errichtet worden. Im Zubau wurden ein paar Wände aus Gipsdielen bzw. Mantelsteinen errichtet, fallen jedoch in der Massenbilanz kaum ins Gewicht. Neben konstruktiven Elementen (tragende Mauern, Zwischenwände) wurde die Dachdeckung aus Tonziegel verwirklicht.

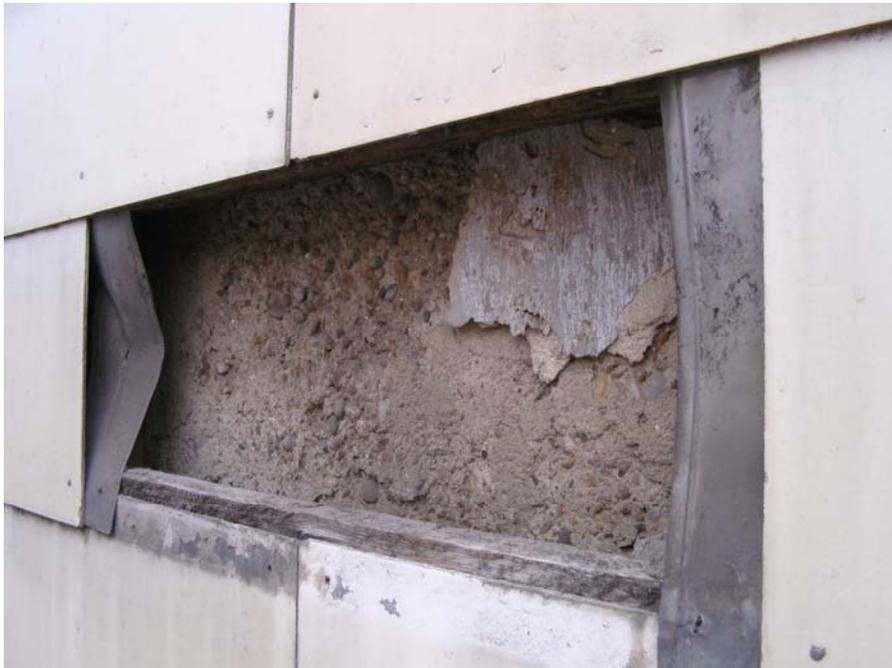
bäude. Asbesthaltige Bauelemente sind als gefährlicher Abfall unter speziellen Grundvoraussetzungen aus dem Gebäude auszubauen und zu entsorgen. Beim Abbruch muss auf die Unversehrtheit des Materials geachtet werden, da ansonsten gesundheitsschädliche Asbestfasern in die Umwelt gelangen.

Abbildung 5-47: Fassadenbekleidung aus Faserzementplatten (asbesthaltig)

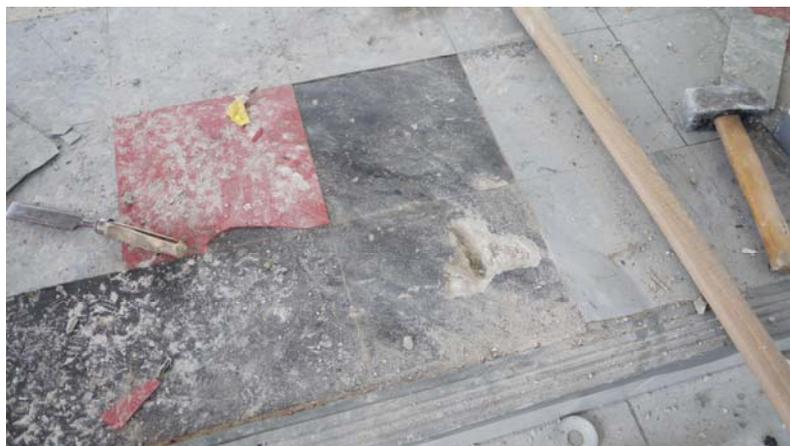
Abbildung 5-48: Asbesthaltiger Fußbodenbelag

In festgebundener Form findet sich Asbest in der Fassadenbekleidung und in Fußbodenbelägen. Insgesamt befindet sich ein halbe Tonne asbesthaltige Bauelemente im Abbruchge-

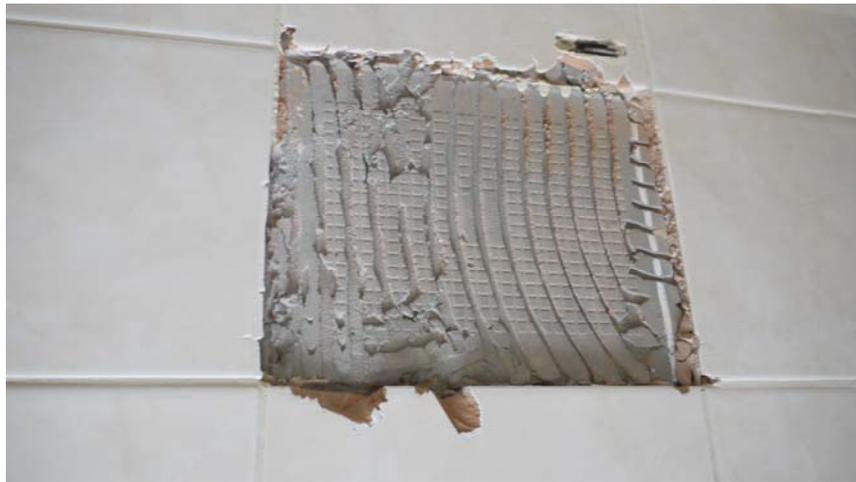
Abbildung 5-49: Wandfliesen (Küchenbereich)

Die in den Nasszellen verbauten Keramikfliesen enthalten zum Teil hohe Konzentrationen an Blei. Das Schwermetall ist dabei im Farbpigment der Keramik enthalten. Es wurden bis zu $6.275^{\circ}\text{mg}^{\circ}\text{Pb}/\text{kg}$ gemessen. Für die Ablagerung auf einer Baurestmassendeponie sind maximal $500^{\circ}\text{mg}^{\circ}\text{Pb}/\text{kg}$ zulässig.

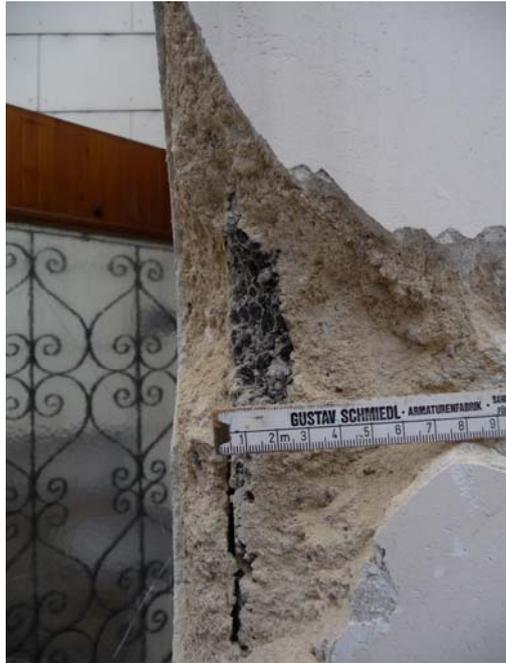
Im Außenbereich wurden bei der Laboruntersuchung der Eluatgehalte (siehe Action 2) auffällige Werte für Nitrat detektiert. Im Außenputz wurden Werte im Eluat gemessen, die 2-fach über dem Grenzwert der DVO 2008 ($2.000^{\circ}\text{mg}^{\circ}\text{NO}_3/\text{kg}$) liegen. Eine mögliche Ursache liegt im Standort des Gebäudes. Zum einen wird das Umland des Gebäudes landwirtschaftlich intensiv genutzt. Zum Anderen liegt das Gebäude in einem hochwassergefährdeten Gebiet. Der Eintrag von Düngemittel über das Grundwasser ins Gemäuer des Abbruchgebäudes erscheint plausibel.

Abbildung 5-50: Außenputz

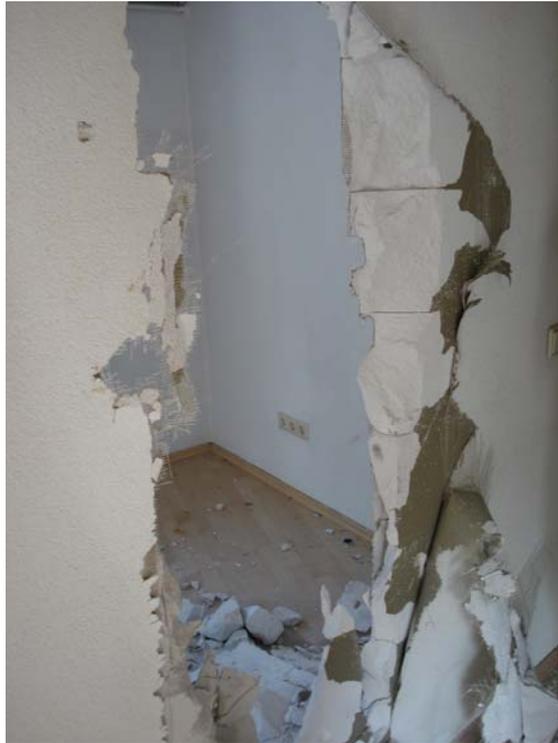
Abbildung 5-51: Gipsdielenwand (Kellerbereich)

Neben dezidiert sulfathältigen Bauelementen (z.B. Gipskartonplatten und Gipsdielen Abbildung 5-51) wurden in anderen Bauelementen zum Teil sehr hohe Sulfatgehalte detektiert. Vor allem im Bereich des verbauten Mörtels (Kamin) wurden bis zu $11.170 \text{ mg}^\circ\text{SO}_4/\text{kg}$ im Eluat gemessen. Der Grenzwert der DVO 2008 liegt bei $6.000 \text{ mg}^\circ\text{SO}_4/\text{kg}$.

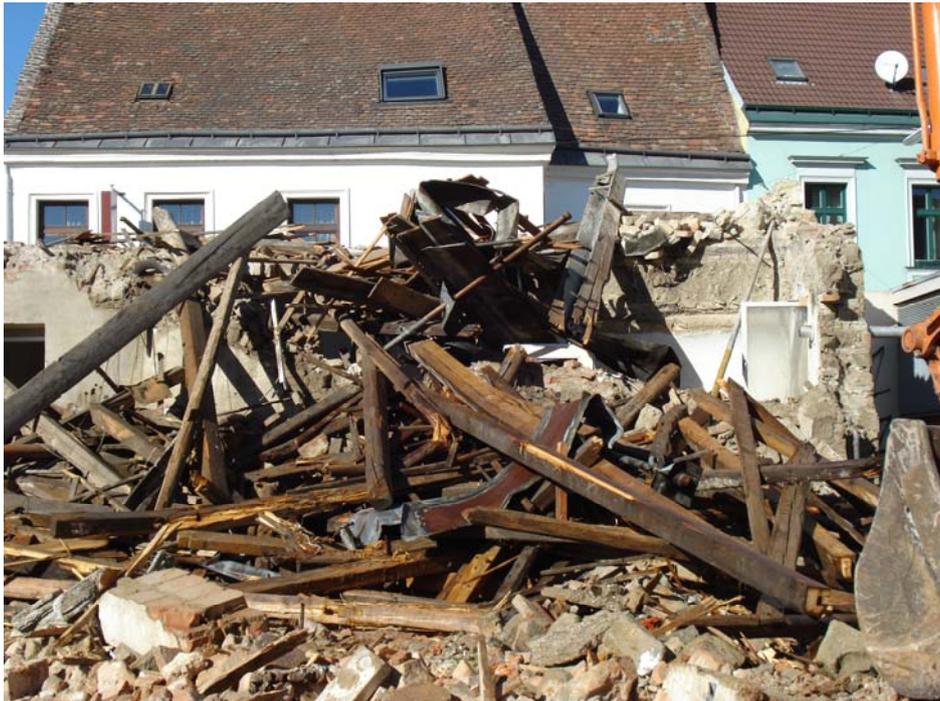
Abbildung 5-53: Demolierung Abbruchobjekt Niederösterreich I

Aufgrund der Tatsache, dass das Abbruchgebäude im Innenstadtbereich an einer wichtigen Verkehrskreuzung stand, musste der Abbruch in kürzester Zeit durchgeführt werden, um keine übermäßigen Verkehrsbehinderungen zu verursachen. Durch diesen Zeitdruck konnte dem selektiven Rückbau und der Abfalltrennung auf der Baustelle nicht die notwendige Zeit eingeräumt werden. Die Behandlung der Baurestmassen wurde auf dem betriebseigenen Werk der Abbruchfirma durchgeführt.

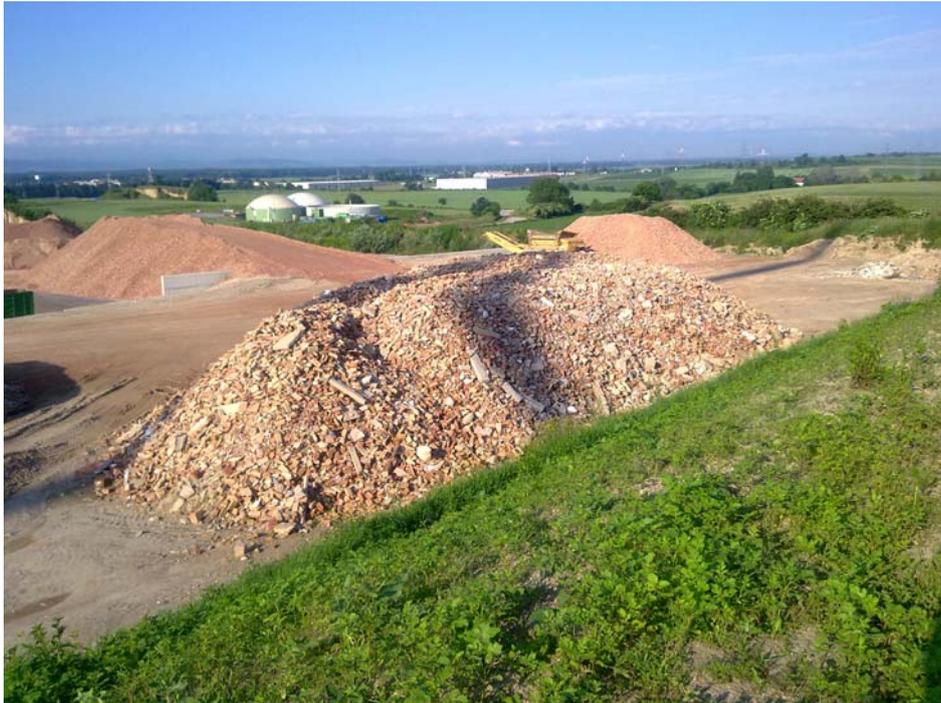
Abbildung 5-54: Zwischenlagerung Baurestmassen

Der überwiegende Anteil des Altholzes wurde aus dem Gebäude beim Abbruch (Dachstuhl und Trame) separat entfernt. Das verbleibende Altholz (v.a. Bodenbeläge, Türstöcke und Wandverkleidungen) wurde nicht selektiv rückgebaut. Das separierte Altholz wird an die Stadtgemeinde zur Behandlung übergeben. Die restliche Holzfracht verbleibt in den Baurestmassen.

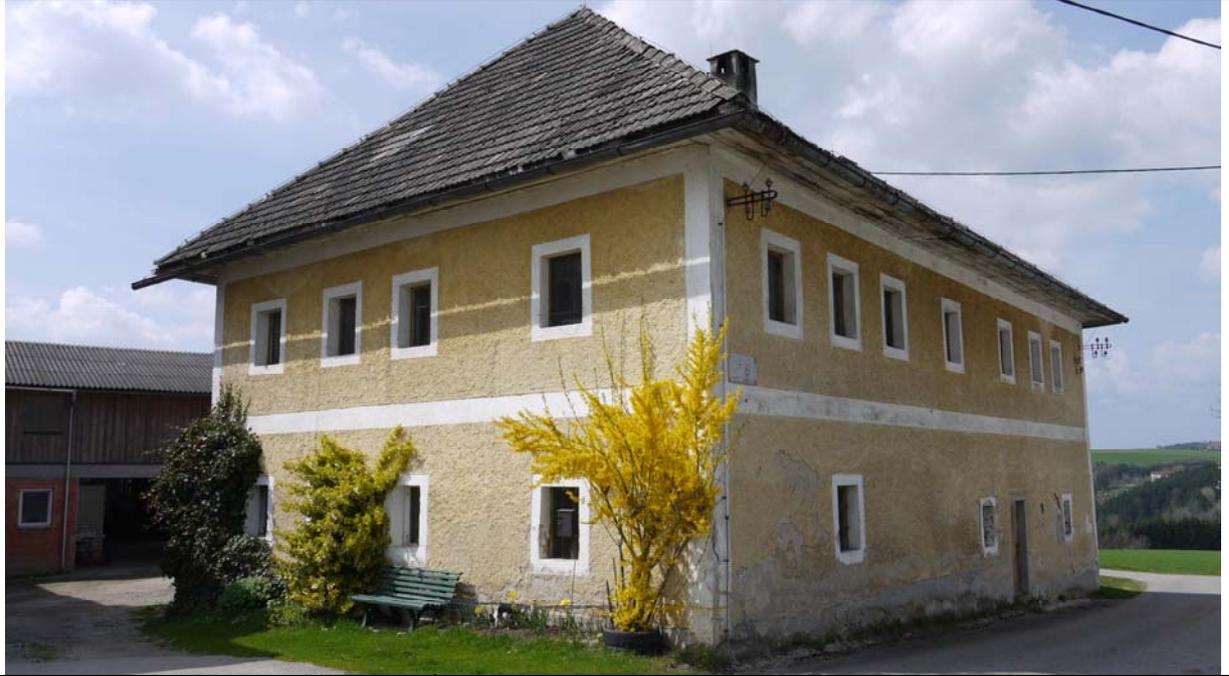
Tabelle 5-5: Beschreibung des Abbruchobjektes Oberösterreich

Katastralgemeinde	Rohrbach
Typ	Wohngebäude
Baujahr	Um 1900
Beschreibung	Teilunterkellert (ca. 10%) Naturstein Gründungen; Keller und Erdgeschoß Tramdecken Dachdeckung (Betonsteine)

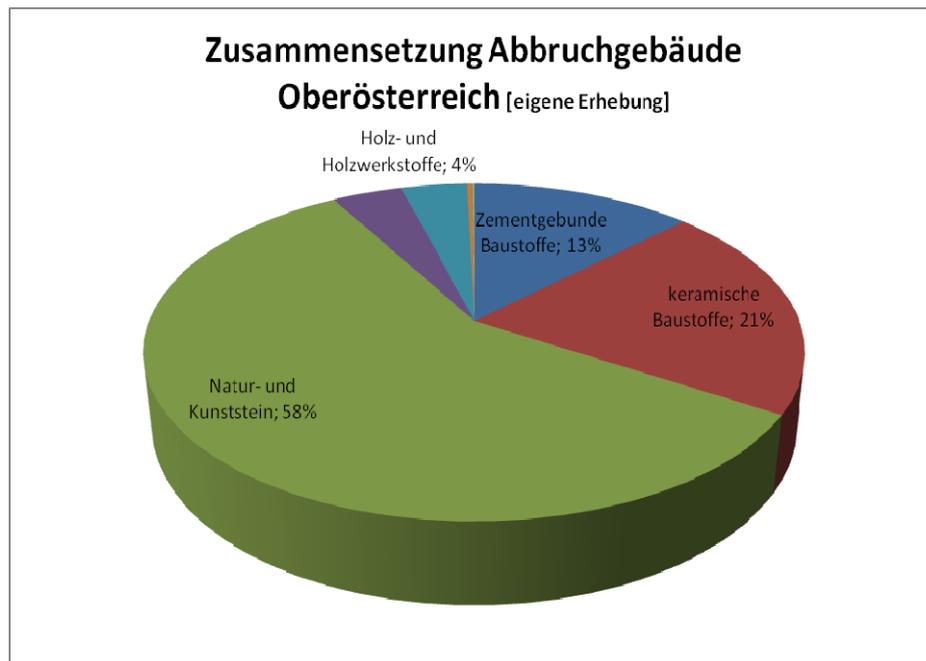
Abbildung 5-55: Zusammensetzung Abbruchgebäude OÖ

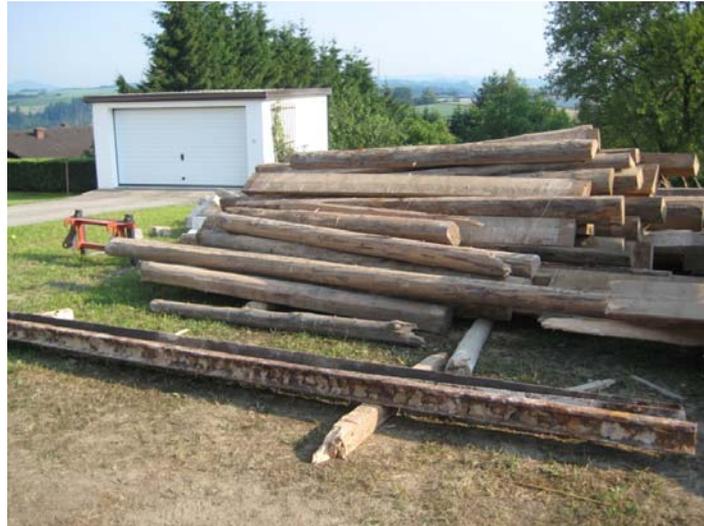
Abbildung 5-56: Trame aus dem Deckenaufbau

Das Abbruchgebäude im Bezirk Rohrbach besteht zu 96 % aus inerten Materialien. Von diesen inerten Materialien entfällt der größte Teil auf Naturstein, Keramische Baustoffe und Betone. Ein wichtiger Wertstoff ist Holz. Insgesamt wurden knapp 34 t Holz im Gebäude verbaut. Die größten Mengen von Holz sind im Deckenaufbau (Tramdecke) und im Dachstuhl verbaut.

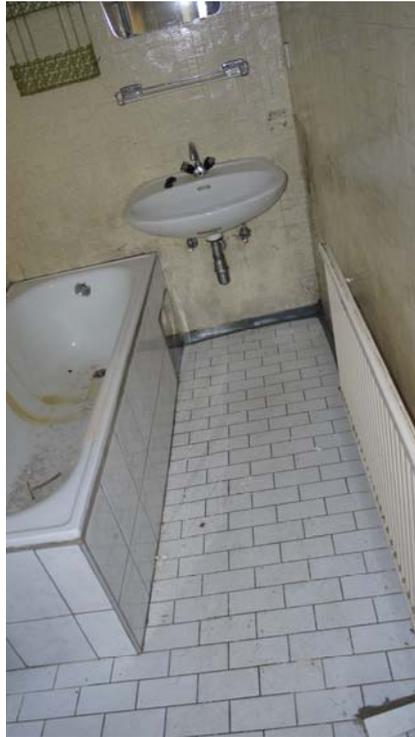
Abbildung 5-57: Erhöhte Blei- und Zinkwerte in der Nasszelle

In den Nasszellen des Abbruchgebäudes wurden erhöhte Werte für Blei und Zink identifiziert. Der höchste Bleigehalt wurde in den Badezimmerfliesen mit mehr als 3.100 mg Pb pro kg TM festgestellt. Damit wird der Grenzwert der DVO 2008 für Baurestmassen um das 6-fache überschritten, falls dieses Bauteil separat deponiert werden würde. Der Gesamtgehalt von Zink in den verwendeten Fliesen ist mit mehr als 2.100 mg Zn/kg TM ebenfalls über dem Grenzwert der DVO 2008. Es ist davon auszugehen, dass die Schwermetallgehalte in den Pigmentschichten der Fliesen zu finden sind. Ansonsten wurden keine weiteren Grenzwertüberschreitungen beobachtet. Dies ist auf das hohe Alter und die geringen Sanierungsmaßnahmen während der Nutzungsdauer zurückzuführen.

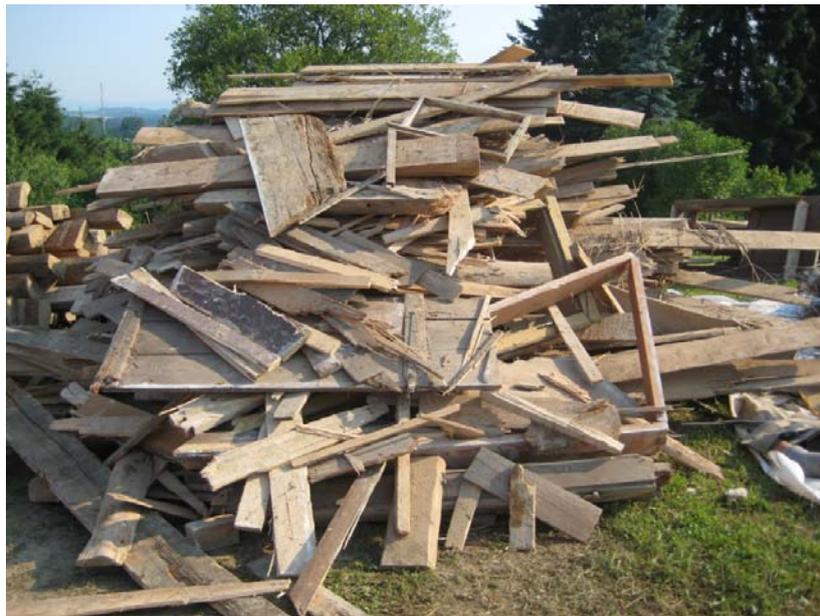
Abbildung 5-58: getrennte Sammlung von Altholz

Insgesamt sind im Abbruchgebäude 34 t Holz und Holzwerkstoffe enthalten. Bei einem angenommenen Abscheidegrad des teilselektiven Rückbaus von 80 % sind knapp mehr als 27 t getrennt gesammelt worden. Die restlichen 7 t Holz und Holzwerkstoffe sind mit den mineralischen Baurestmassen vermengt. Der Verbleib des Holzes und der Holzwerkstoffe ist unbekannt. Es ist davon auszugehen, dass der überwiegende Teil über Hausanlagen verbrannt wird. Eine Untersuchung, ob es sich um behandeltes oder unbehandeltes Holz handelt wurde nicht durchgeführt.

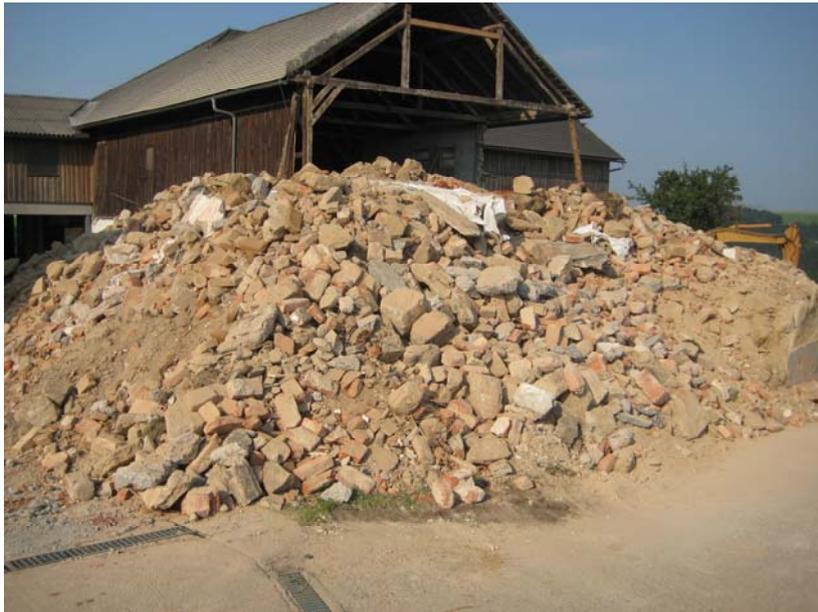
Abbildung 5-60: mineralische Baurestmassen

Der überwiegende Anteil (> 95 %) der Gebäudemasse (875 t) besteht aus mineralischen Materialien, v.a. Naturstein, Ziegel und Beton. Potentielle schadstoffkontaminierte Bauteile wurden vor den Abbrucharbeiten nicht separiert. Dies bedeutet, dass die enthaltenen Schadstoff-

fe in den aufbereiteten Baurestmassen wieder zu finden sind. Aufgrund der starken Verdünnung ist mit keinen Grenzwertüberschreitungen zu rechnen. Darüber hinaus konnten durch optische Kontrolle weitere Störstoffe, wie zum Beispiel Kunststofffolien und Holzstücke in den mineralischen Baurestmassen identifiziert werden. Die mineralischen Baurestmassen wurden vor Ort mit einem mobilen Brecher aufbereitet und am gleichen Ort für eine Geländeverfüllung verwendet.

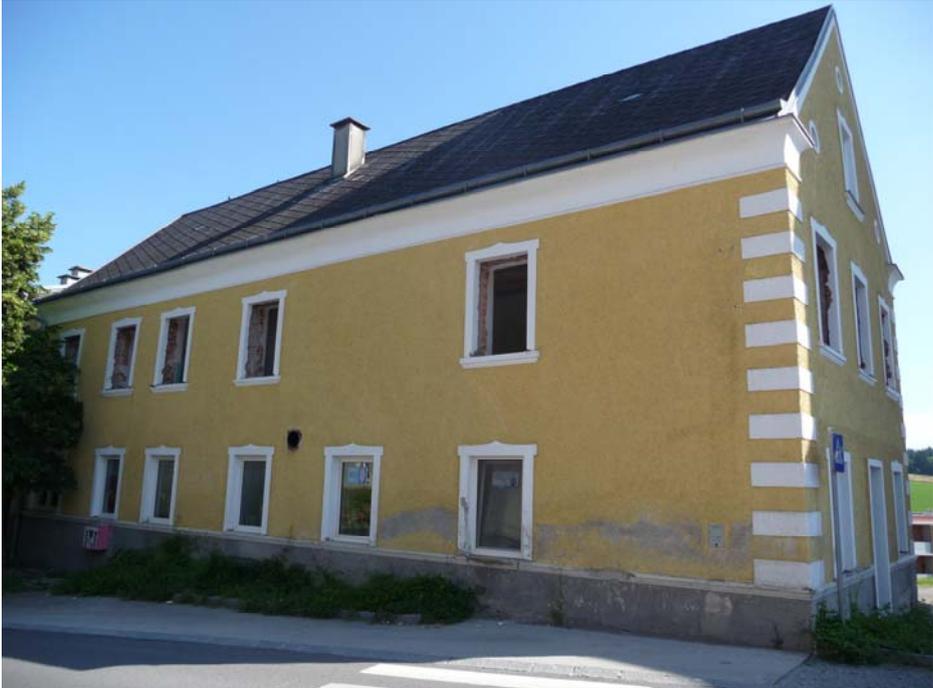
Tabelle 5-6: Beschreibung des Abbruchobjektes Niederösterreich II

Katastralgemeinde	Öhling
Typ	Mischnutzung (Gaststätte und Wohngebäude)
Baujahr	Vor 1900

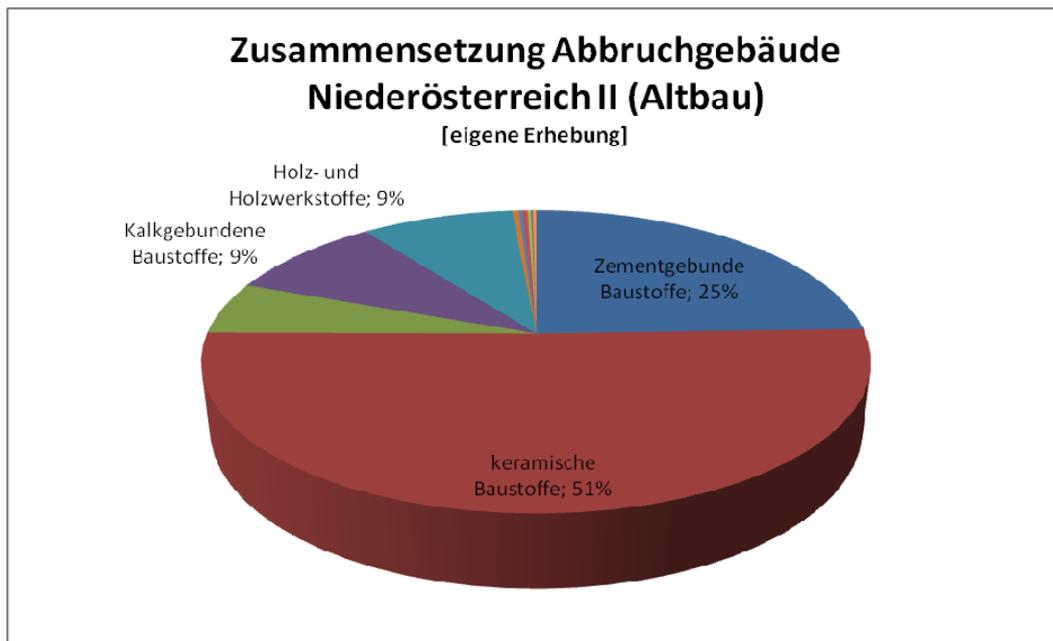
Abbildung 5-61: Zusammensetzung Abbruchgebäude NÖ II (Altbau)

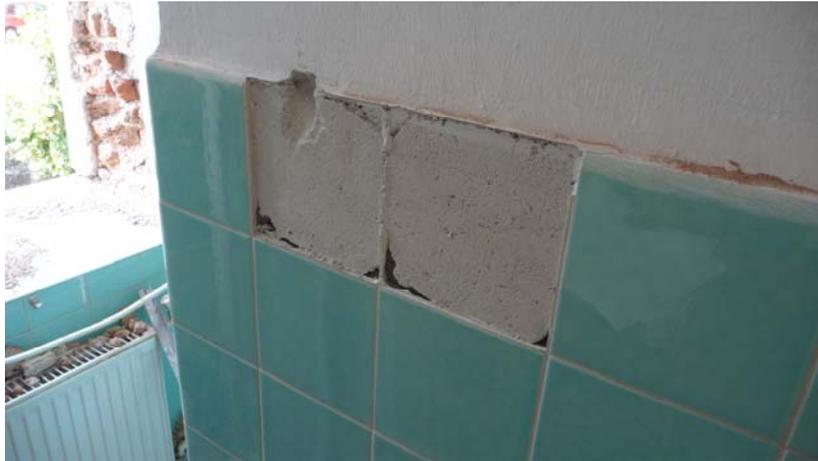
Abbildung 5-62: Blei kontaminierte Wandfliesen

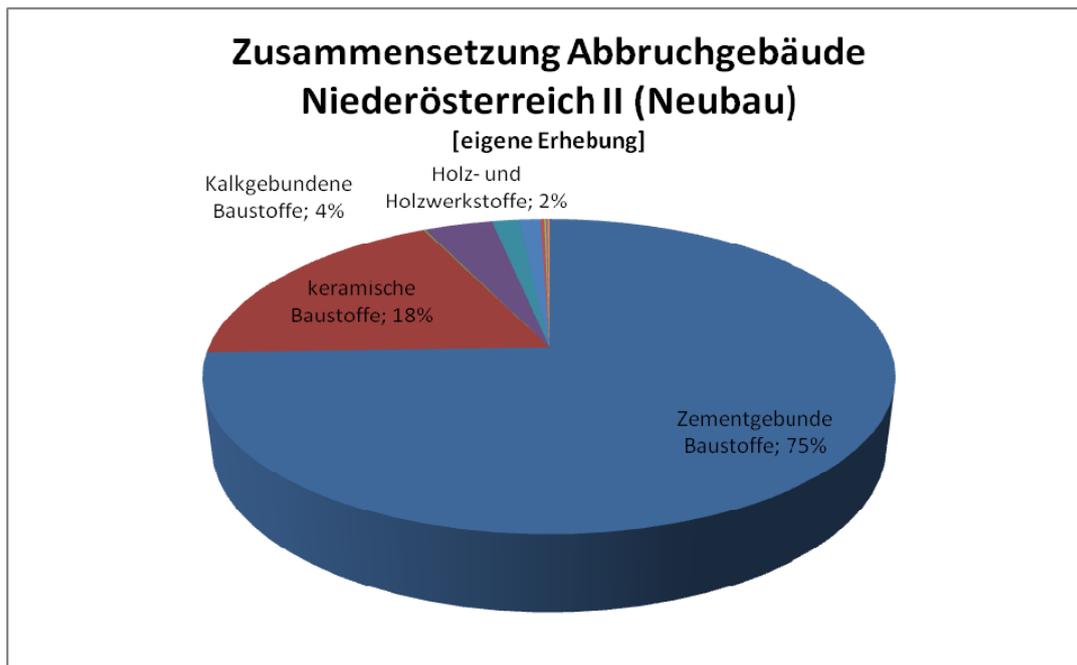
Abbildung 5-63: Zusammensetzung Abbruchgebäude NÖ II (Neubau)

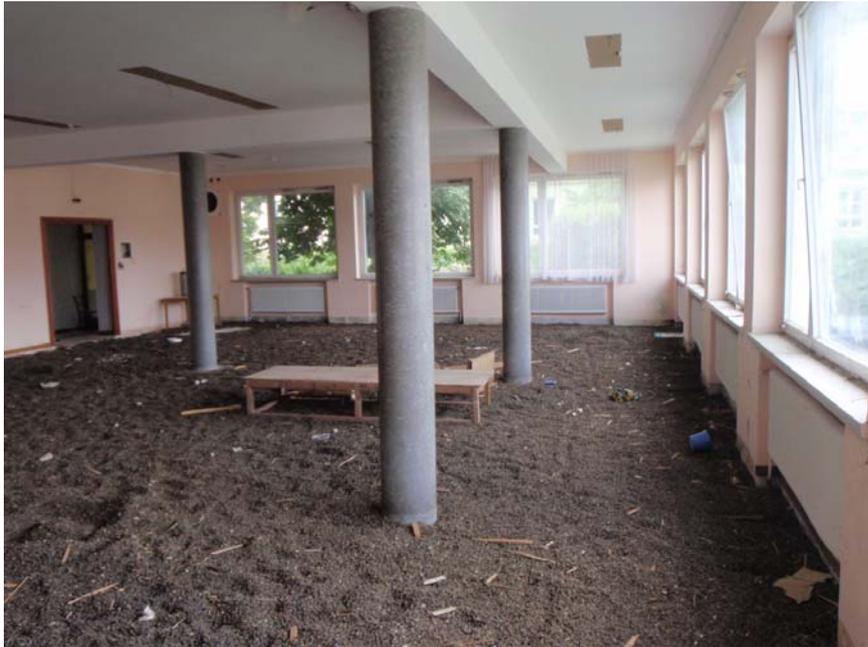
Abbildung 5-64: Schlackenbeschüttung

Ähnlich wie im Altbau finden sich Schwermetallquellen vor allem in den Boden- und Wandfliesen. Es sind teilweise Überschreitungen des Bleigrenzwertes auf Baurestmassendepositionen um das 50-fache zu beobachten. Eine weitere Schwermetallquelle sind Wände aus Schlackenbeton, die teilweise erhöhte Cadmium-Werte haben. Der Verbleib der 1,7 t potentiell asbesthaltigen Dachdeckung bleibt ungeklärt. Weitere Schadstoffe in erhöhtem Ausmaß konnten ansonsten im Abbruchgebäude nicht detektiert werden.

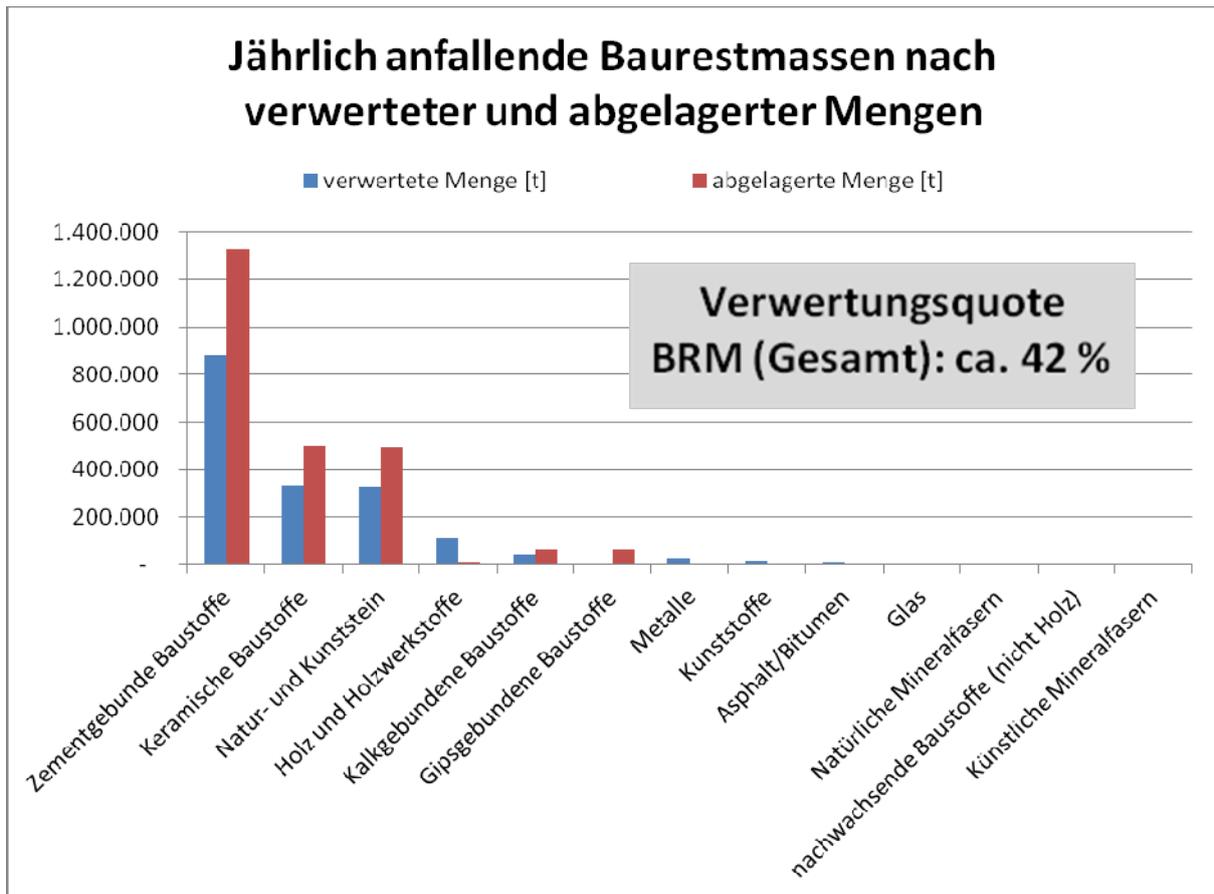
Abbildung 5-68: Jährlich anfallende Baurestmassen nach verwerteter und abgelagerter Menge [eigene Darstellung]

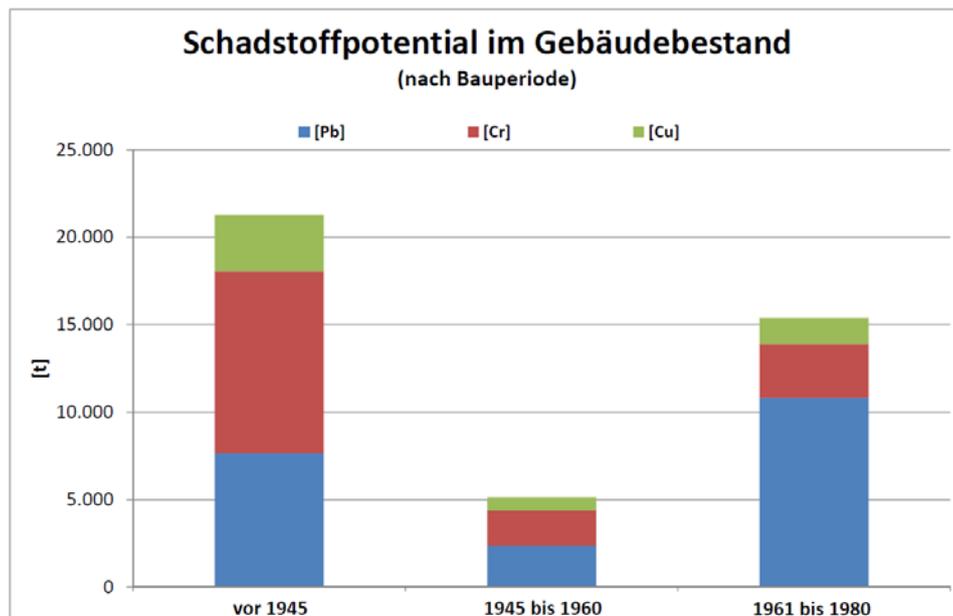
Abbildung 5-69: Schadstoffpotential (Schwermetalle) im Gebäudebestand Österreichs
